**VILNIAUS DOMINIKONŲ VIENUOLYNŲ NAMŲ PRITAIKYMO NAUJAI  
PASKIRČIAI ANALIZĖ IR SIŪLYMAI**

**ANALYSIS AND USE CHANGE PROPOSALS OF VILNIUS DOMINICAN  
MONASTERY HOME**

Baigiamasis magistro darbas

Vilnius, 2014

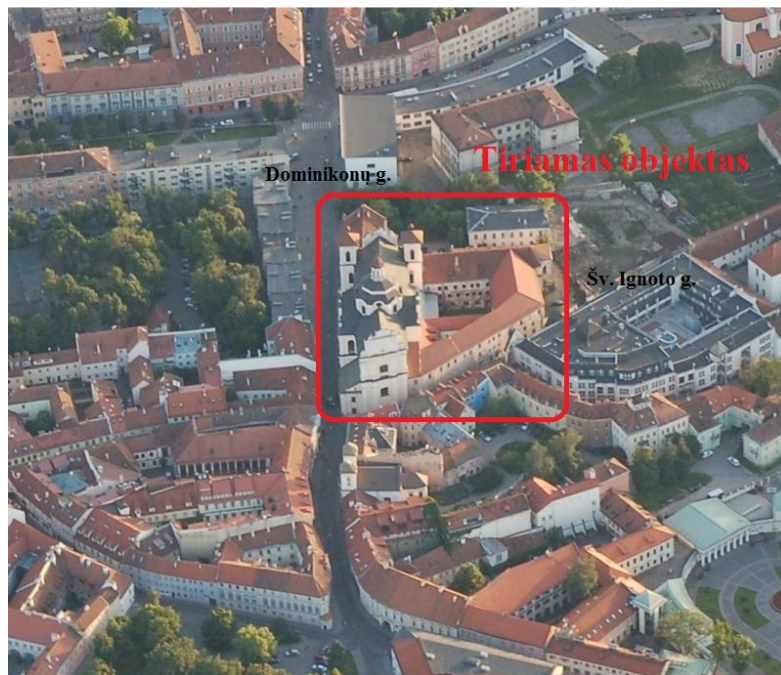
**2 pav.** Vilniaus dominikonų vienuolyno statinių ansamblis (*Kultūros vertybių...* 2014)

Vilniaus dominikonų vienuolyno statinių ansamblį sudaro: Šventosios Dvasios bažnyčia, įregistruota 2003 m., kurios unikalus kodas yra 27302; Dominikonų vienuolyno namas, įregistruotas 1993 m., kurio unikalus kodas yra 10347; koplytstulpis, įregistruotas 2003 m., kurio unikalus kodas yra 27303 (2 pav.).

Vienas vienuolynui priklausęs korpusas jungiasi su Šv. Ignoto g., antras su Dominikonų g., tačiau pagrindinės dalys, pirmo ir antro aukšto jungiasi su bažnyčia ir eina į kvartalo gilumą, sudarydamas keturkampį pastatą su įsiterpusiu kvadratinio kiemu viduryje. Tarp minėtų dviejų korpusų ir pagrindinės vienuolyno dalies yra įsiterpusi Šv. Dvasios bažnyčia.

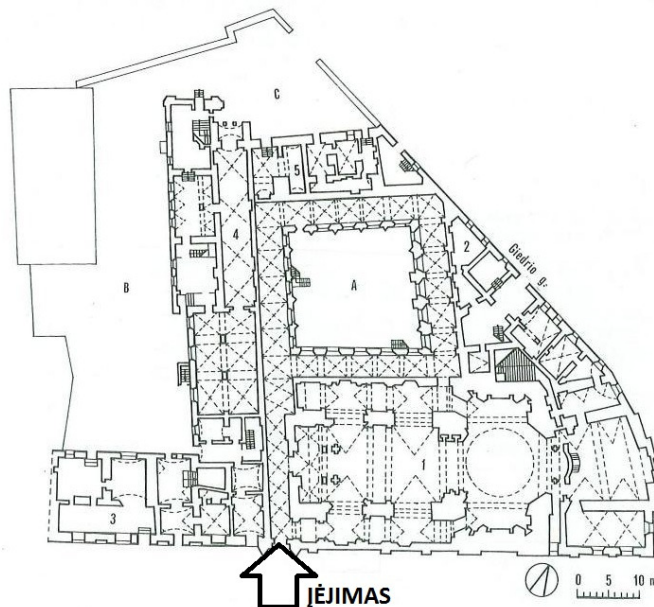
1820 m. vizitacijos aktuose buvo detaliai aprašomi pastatai, išskyrus pagrindinį vienuolyno pastatą. Pastarojo aprašymas buvo painus, ypač antrojo ir trečiojo aukštų. Taigi atskirti, kur yra kokio patalpa tiesiog neįmanoma, beto, nuo to laiko patalpų išdėstymas dar ne kartą keitėsi. Tačiau pirmo aukšto patalpų aprašymas yra išlikęs. Pagrindinis įėjimas į pastatą yra iš Dominikonų gatvės pusės, pro duris, vedančias į bažnyčią (2.1 pav.).

Įėjus pro šias duris ir paėjus toliau yra mažos durys, pro kurias patenkama į vienuolyno koridorių, kuris laužytomis kryptimis eina aplink kiemą ir sudaro uždarą kvadratą. Koridoriuje yra 19 langų. Rėmai geležiniai, stiklai maži. Įėjus į vienuolyną, dešinėje pusėje, pirmo koridoriaus gale yra sieninis altorius, kuriame medine Marijos su Jėzumi statula. Pasukus į kairę,

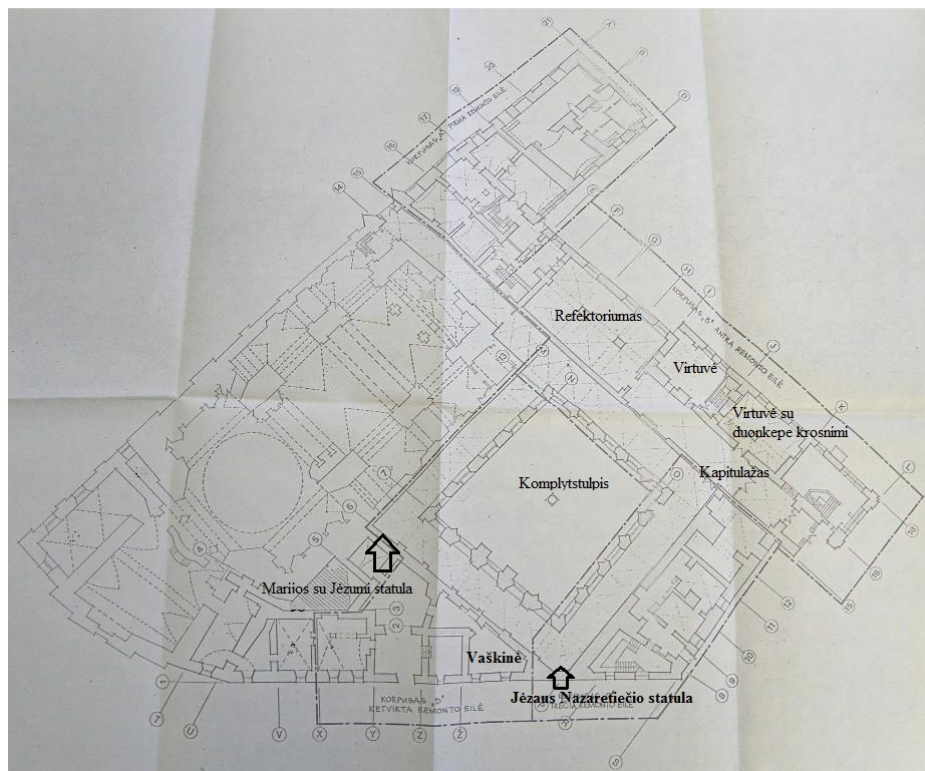
2.2 pav. Pirmo aukšto patalpų išdėstymas (*Kultūros vertybių... 2014*)

dešinėje pusėje yra vaškinė, į kurią veda dvejios durys. Šioje patalpoje yra du langai su grotomis. Šio koridoriaus gale, sienoje taip pat yra altorėlis – Jėzaus Nazaretiečio statula. Trečias koridorius atsiveria pasukus į kairę pusę. Šioje dalyje yra durys vedančios į vaško ir žvakių sandėlį. Jame įrengti du langai su grotomis, grindinys iš plytų. Šioje patalpoje taip pat yra maža kamera. Einant toliau randamas vaškinės viršininko kambarys su priemene. Į jį veda dvejios durys. Patalpoje yra vienas langas su grotomis, grindys lentų, krosnis koklių. Toliau šis koridorius veda į kiemą, kurio viduryje yra mūrinis stulpas „monumentas“. Šio kvadrato pakraštyje durys veda į rūšį, esantį po bažnyčia. Trečiojo koridoriaus gale yra medinės dvivėrės durys, kurios veda į kapitulažą. Priešais kapitulažą yra durys į antrą koridorių. Jo gale – refektorius. Išėjus iš jo, einant tolyn kairėje pusėje yra virtuvė. Iš jos galima patekti į kiemą ir į antrą virtuvės kambarį. Koridoriaus, einančio iš refektoriaus gale, praėjus kelias pakopas, tiesiai matomos durys virš kurių yra mažas langelis. Einant ketvirtuoju koridoriumi galima išeiti į gatvę, šalia bažnyčios. Pirmasis aukštas buvo daugiau ūkinės paskirties. 1822 m. dalis patalpų pirmame aukšte buvo užimta kalėjimui bei kalinių prižiūrėtojų kambariams (2.2 pav.) (*Banikonienė 1982*).

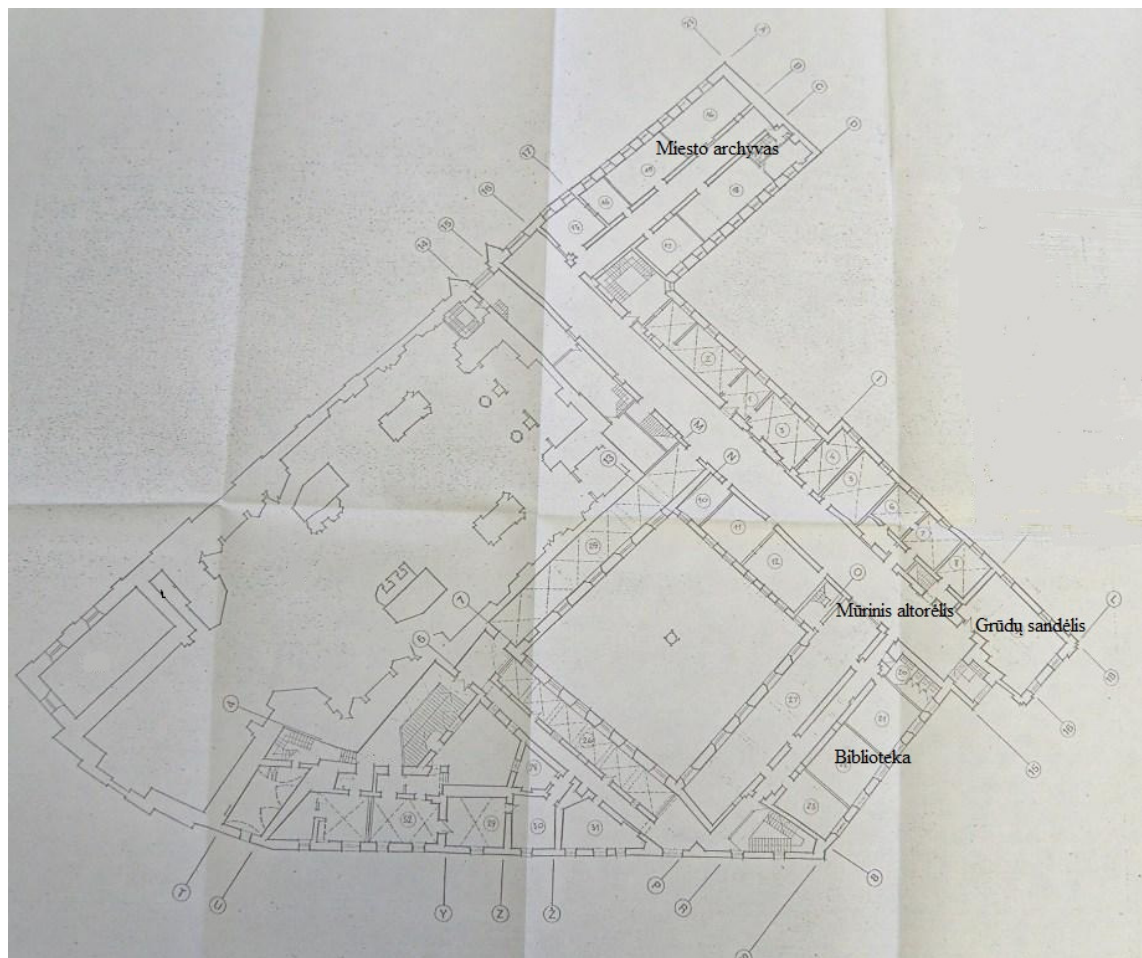
**2.3 pav.** Antro aukšto patalpų išdėstymas (*Kultūros vertybių... 2014*)

Antrame aukšte, kairėje pusėje matomos durys, virš kurių didelis langas, į dešinę didelis, aplink kiemą sudarantis kvadratinis koridorius. Jame yra 20 langų, iš kurių 6 yra dideli ir 17 mažesnių. Šiame aukšte yra buvę nedideli grūdų sandėliai, trys archyvų kambariai. Šio aukšto koridoriaus gale yra didelė su trimis langais į Dominikonų gatvę, patalpa. Joje buvo įsikūręs tribunolo archyvas. Detalesnių planavimo dokumentų nėra rasta. Visi aprašymai chaotiški ir negalima susidaryti bendro vaizdo. 1822 m. antrame aukšte buvo įsikūrę universiteto studentai (2.3 pav.) (*Banikonienė 1982*).

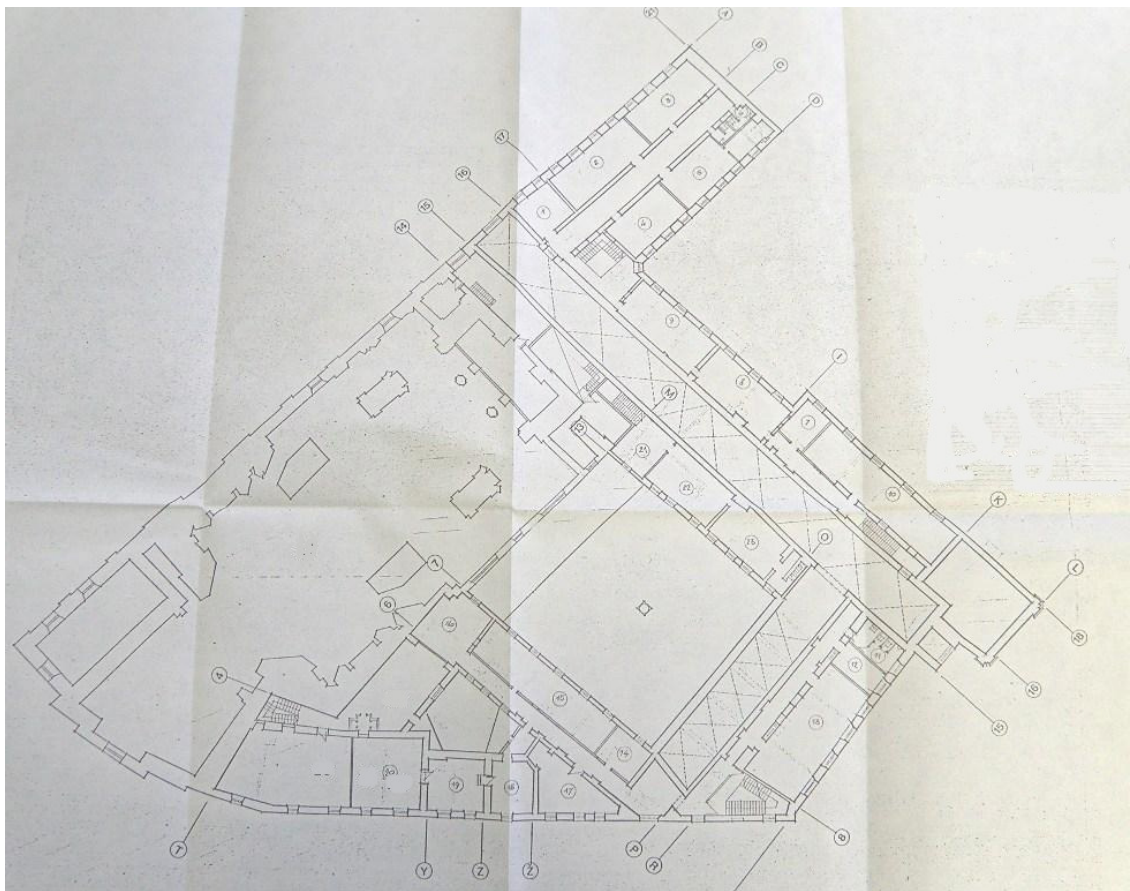
**2.4 pav.** Trečio aukšto patalpų išdėstymas (*Kultūros vertybių... 2014*)

Trečiame aukšte taip pat nėra išlikusių duomenų apie buvusią planinę struktūrą. Patalpos išdėstytos pagal pagrindinę ašį – koridorių, lygiagrečių gatvėms. Tiek antrame, tiek trečiame aukšte, rasta duomenų, kad buvo viena apgriuvusi patalpa, be langų, durų, krosnies. Taip pat šiame aukšte gyveno ir mokėsi jauni, dar neįšventinti vienuoliai, todėl yra daug mažų kambarių, bibliotekos patalpa. O taip pat yra ir didelė patalpa, valgykla (2.4 pav.) (*Banikonienė 1982*).

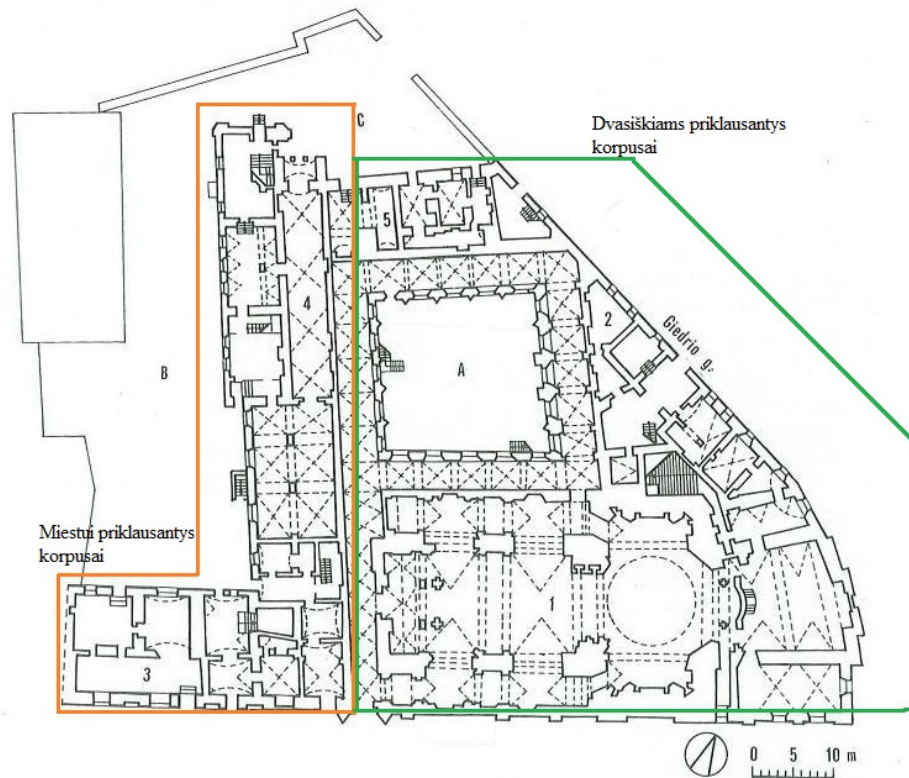
**2.5 pav.** Pastato korpusų padalijimas miestui (žymima oranžine spalva) ir dvasiškiams (žymima žalia spalva) (*schema sudaryta autorės*)

1844 m. Dominikonų vienuolynas buvo uždarytas. Vienuolynui priklausantys namai, sklypai ir visas kitas turtas perėjo miesto priklausomybėn. Šv. Dvasios bažnyčia liko veikianti, todėl ji atiteko dvasininkijai (2.5 pav.). Miestui atiteko vakarinis ir pietinis korpusas, vienuolyno kieme dviejų aukštų flygelis. Dvasiškiams liko šiaurinis korpusas, korpusas prie bažnyčios, prie gatvės ir visas pirmo aukšto koridorius, kuriame švenčių dienomis vykdavo procesijos (*Banikonienė 1982*)

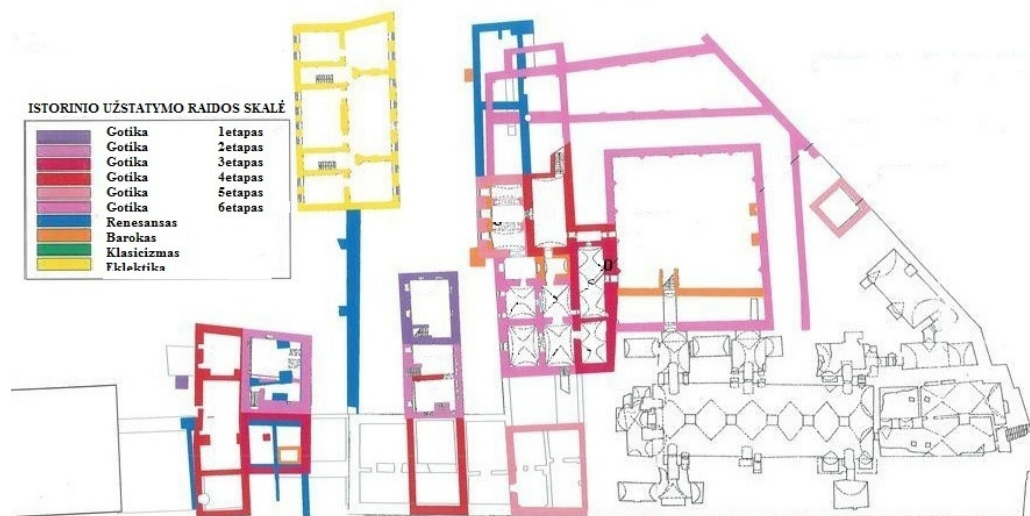
2.6 pav. Rūsio stilistinė kartograma (*Kultūros vertybių... 2014*)

Remiantis 1986-1987 m. vykdytais archeologiniais tyrimais buvo atlikta rūsio stilistinė kartograma. Šioje pastato dalyje yra susipynusios gotikos, renesanso, baroko ir klasicizmo epochos. Pagal pateiktą stilistinę kartogramą nuo pirmo iki šešto užstatymo etapo vyravo gotika. Todėl pagrindinės rusio sienos ir priklauso gotikos epochai (2.6 pav.). Plane žymima rausvais atspalviais.

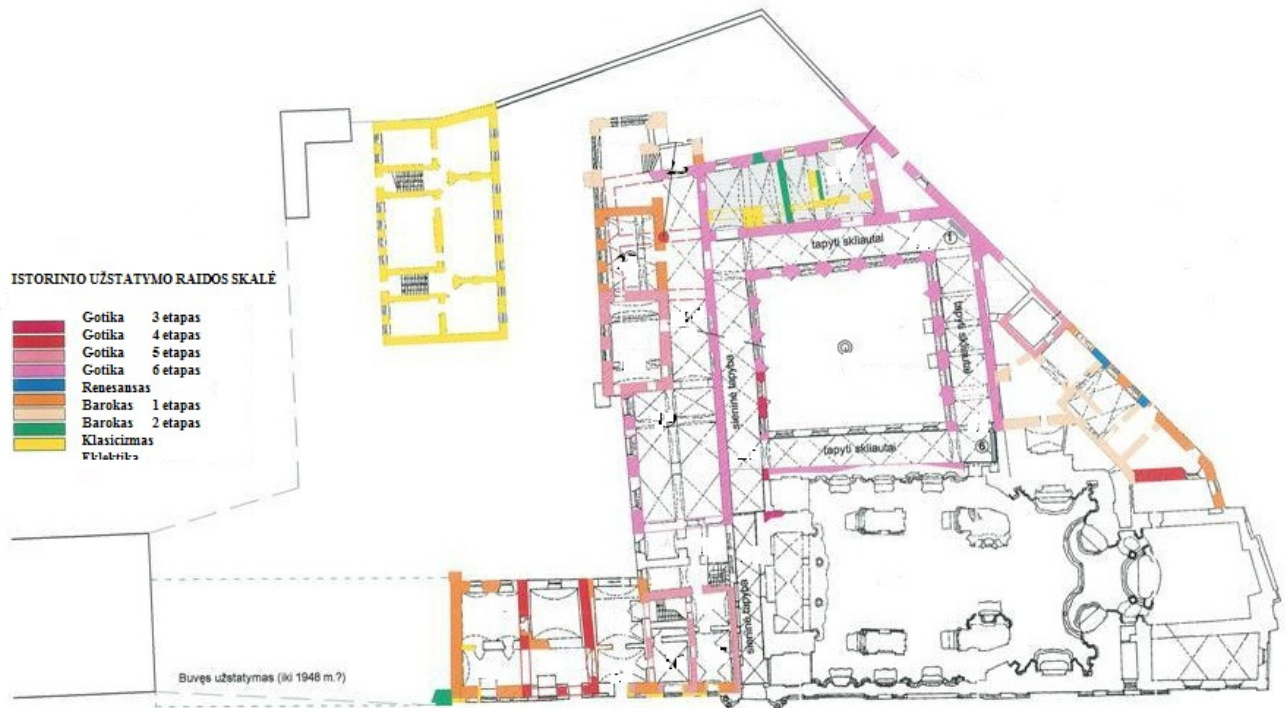
**2.7 pav.** Pirmo aukšto stilistinė kartograma (*Kultūros vertybių...* 2014)

Pirmame vienuolyno pastato aukšte vyrauja gotika. Didžioji dalis pastato, uždaro koridoriaus sienos bei patalpos aplink jį, priklauso gotikos stiliui (2.7 pav.).

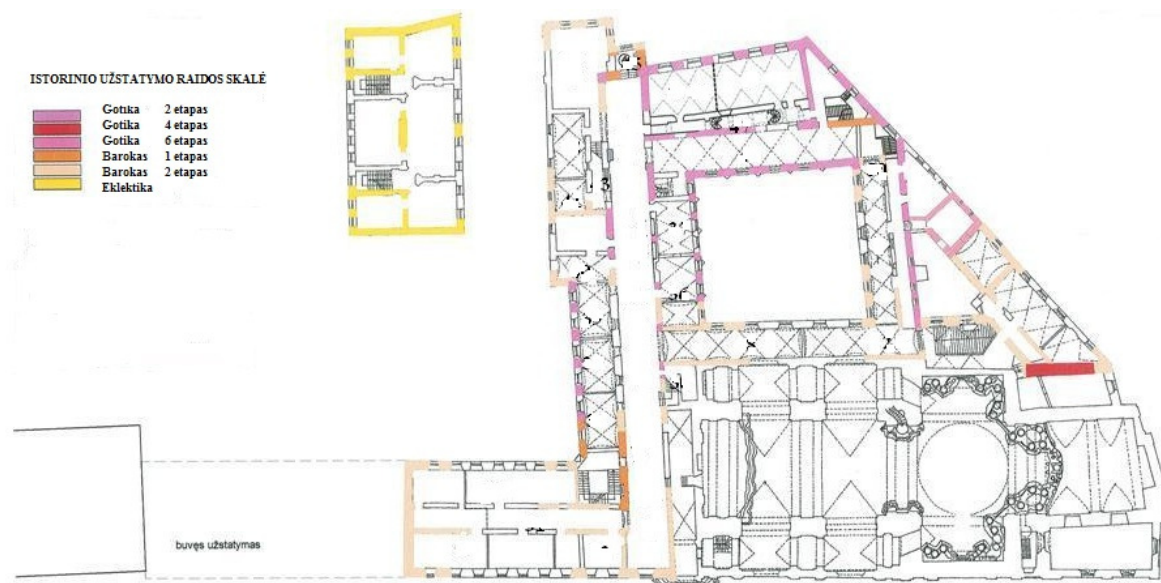
2.8 pav. Antro aukšto stilistinė kartograma (*Kultūros vertybių...* 2014)

Antrame vienuolyno pastato aukšte vyrauja gotika ir barokas (2.8 pav.). Didžioji dalis gotikos sienų išlikusi šiaurinėje, vakarinėje pastato dalyje ir rytinėje, šalia buvusios varpinės.

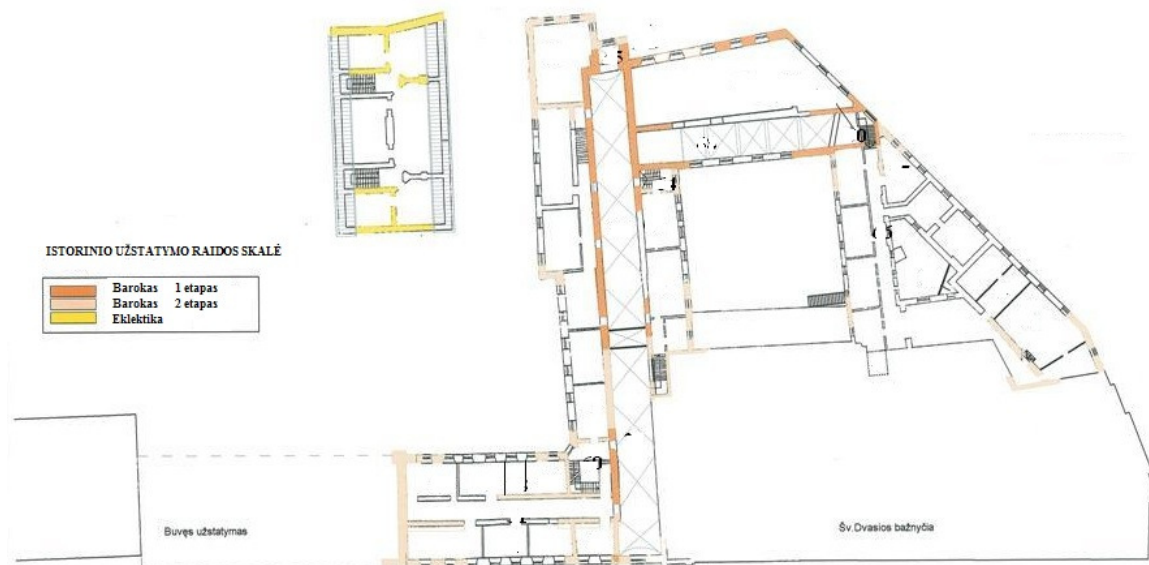
2.9 pav. Trečio aukšto stilistinė kartograma (*Kultūros vertybių...* 2014)

Trečiame aukšte pirmuoju ir antruoju užstatymo etapu vyrauja tik barokas (2.9 pav.).

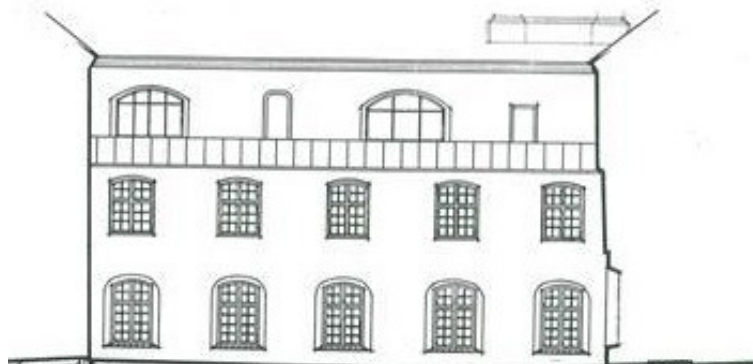
**2.10 pav.** Keturkampio kiemo vakarinio fasado išklotinė (*Kultūros vertybių... 2014*)

Šiame korpuse karnizo nėra, vietoj jo užkalta medinė lenta (*Jarmalavičienė et al. 1985b*).

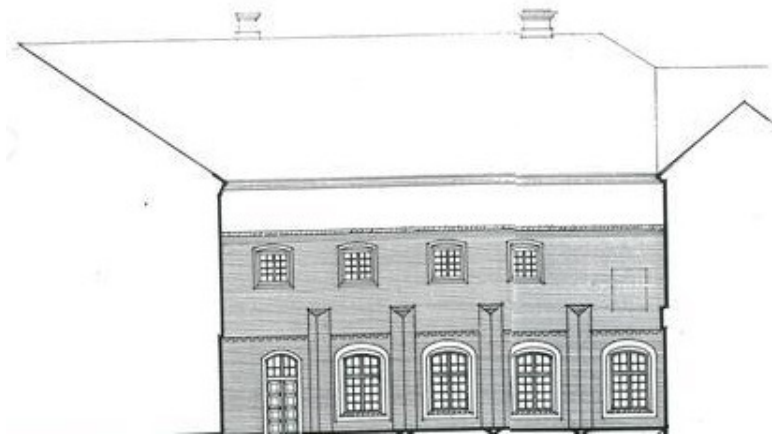
**2.11 pav.** Keturkampio kiemo rytinio fasado išsklotinė (*Kultūros vertybių... 2014*)

Atsižvelgiant į 1985 m. Atliktus tyrimus nėra aišku, dėl kokios priežasties rekonstruojant pastatą buvo sužeminti gotikiniai langai. Vėliau įruošiant skliautus, langų angos pateko ne į skliautą, o į lunetą (*Jarmalavičienė et al. 1985b*).

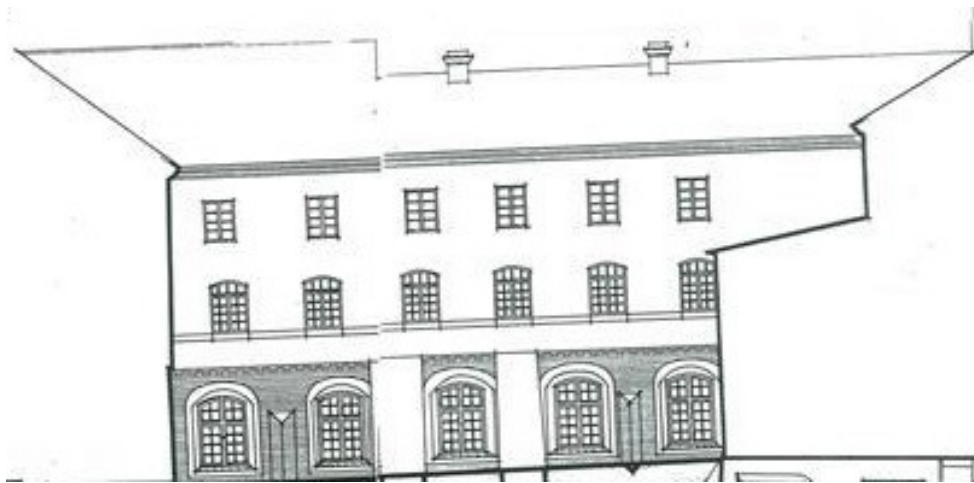
**2.12 pav.** Keturkampio kiemo pietinio fasado išklotinė (*Kultūros vertybių...* 2014)

Pirmo aukšto langai buvo aukštesni, negu dabar. XIX a. pirmoje pusėje jų apačia buvo užmūryta ir suformuota niša, pagaminti mediniai langų rėmai (*Jarmalavičienė et al. 1985b*).

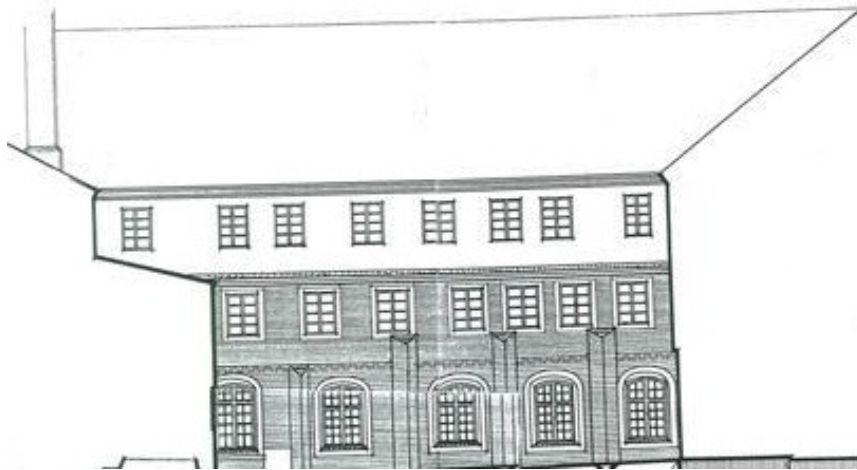
**2.13 pav.** Keturkampio kiemo šiaurinio fasado išklotinė (*Kultūros vertybių... 2014*)

Trečio aukšto langų sąramos iš vidaus yra lenktos, o iš išorės tiesios (*Jarmalavičienė et al. 1985b*).

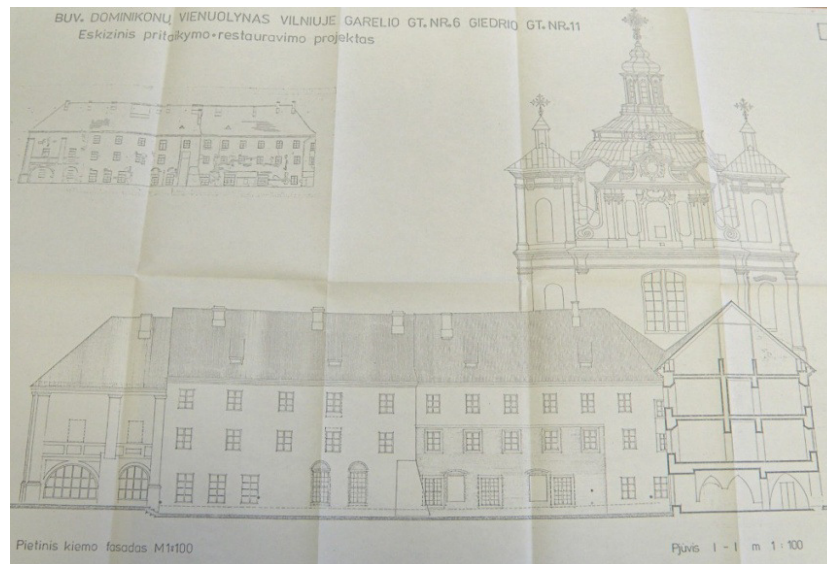
**2.14 pav.** Pietinio kiemo korpuso „B“ fasadas (*Kultūros vertybių... 2014*)

XVIII a. pristatytas trečias aukštas. Virš jo, kairėje pusėje, pastatytas prieangis su arkadomis, kurios vėliau užmūrytos. Šis priestatas buvo žemesnis, tačiau vėliau paaukštintas dar vienu metru. Pastačius šią dalį, siena buvo sustiprinta kontraforsu, kuris rėmėsi į piliastą (*Jarmalavičienė et al. 1985b*).

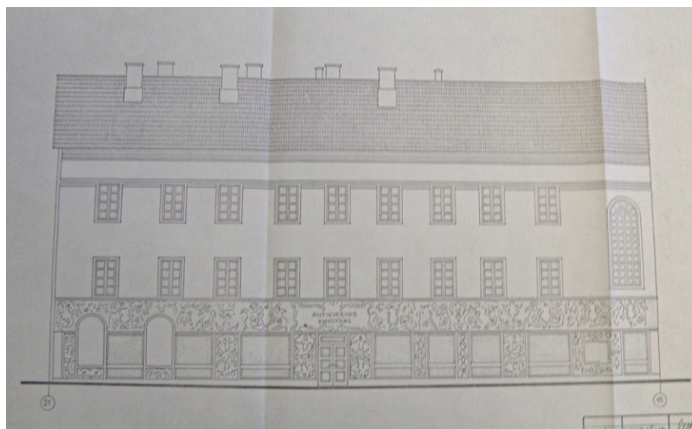
**2.15 pav.** Dominikonų gatvės fasadas (*Kultūros vertybių... 2014*)

Viršutinė fasado dalis ir karnizas priklauso eklektikai (*Jarmalavičienė et al. 1985b*).

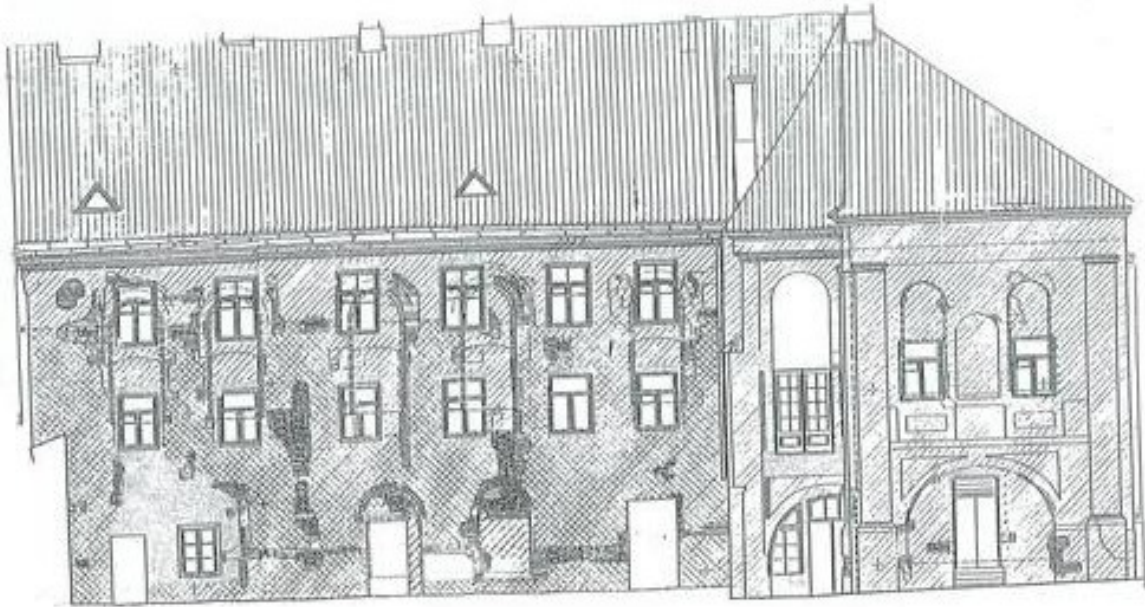
**2.17 pav.** Vakarinis kiemo korpuso fasadas (be arkadų prieangio) (*Kultūros vertybių... 2014*)

Antro ir trečio aukšto langai XVII a. antroje pusėje buvo užmūryti. Dabar matomi langai buvo suformuoti eklektikoje – XIX a. antroje pusėje. Šiuose languose buvo sudėtos grotos, nes tuo metu buvo pritaikytas kalėjimo patalpoms. Vėliau jos buvo išimtos (*Jarmalavičienė et al. 1985b*).

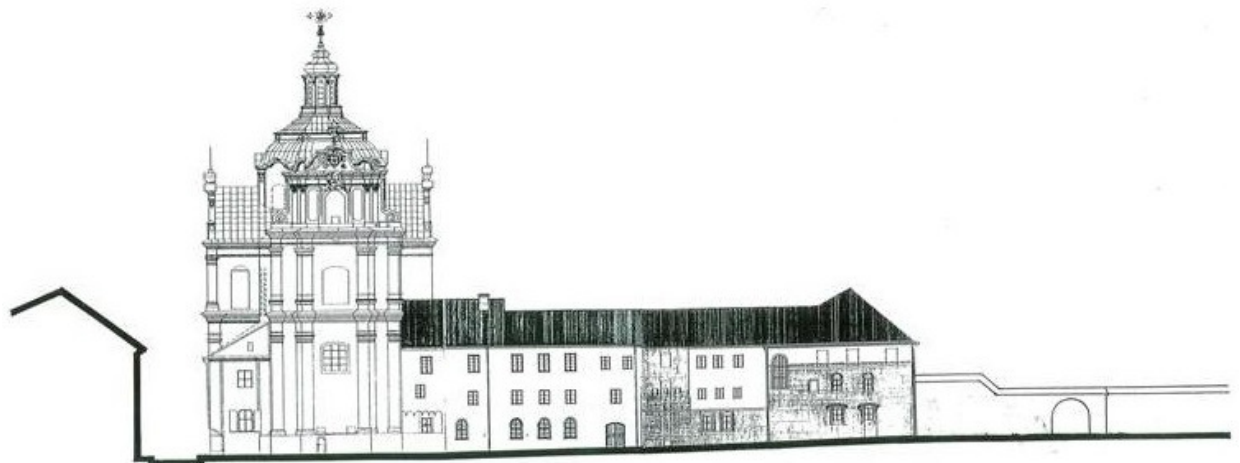
**2.18 pav.** Šv. Ignato gatvės fasadas (*Kultūros vertybių... 2014*)

Kairėje pusėje fasadas jungiasi su bažnyčia. Pirmame ir antrame aukšte yra išlikusios pusiau apskritiminės negilios arkos. Tai renesansui priskiriamas fasadų puošybinis elementas (*Jarmalavičienė et al. 1985b*).

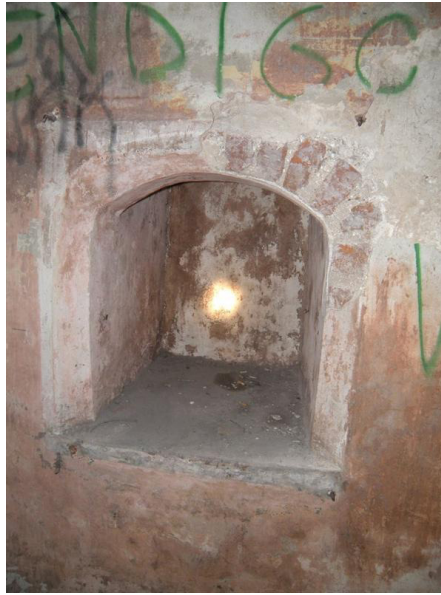
**3.1 pav.** Vakarinio korpuso pirmo aukšto patalpos Nr. 24 niša (*Kultūros vertybių... 2014*)

- sienų nišos – pietinio korpuso pietryčių fasado pirmo aukšto nišos su pusapskritėmis sąramomis (stačiakampės nišos suformuotos užmūrijus langų angas); šiaurinio korpuso šiaurės rytų fasado trečio aukšto niša ir vakarinio korpuso šiaurės vakarų, pietryčių fasadų nišos stačiakampės ir su pusapskrite sąrama (nustatant nišų autentiškumą remtasi 1980 – 1985 m. architektūriniais tyrimais); vakarinio korpuso pirmo aukšto patalpos niša su pusapskrite sąrama (3.1 pav.); pietinio korpuso pirmo aukšto patalpų nišos, vakarinio korpuso pirmo aukšto patalpų nišos, pietinio korpuso antro aukšto patalpos niša, vakarinio korpuso antro, trečio aukštų patalpų nišos, rytinio korpuso trečio aukšto patalpos Nr. 67 niša, šiaurinio ir rytinio korpusų pastogių nišos su segmentinėmis sąramomis (nustatant nišų autentiškumą remtasi 1980 – 1985 m. architektūriniais tyrimais) (*Kultūros vertybių... 2014*).

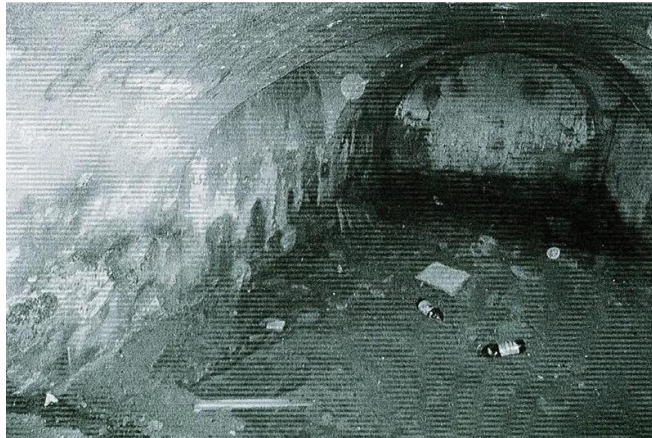
**3.2 pav.** Vakarinio korpuso rūsių antro aukšto patalpa Nr. 10 (*Kultūros vertybių... 2014*)

- akmenų ir plytų mūro pamatas su tinkuotu akmenų ir plytų mūro cokoliu;
- rūsių akmenų ir plytų mūro sienos, pirmo – trečio aukšto plytų mūro sienos;
- rūsių patalpų Nr. 1 – 10 tinkuoti plytų mūro cilindriniai ir cilindriniai su liUNETėmis skliautai (3.2 pav.);

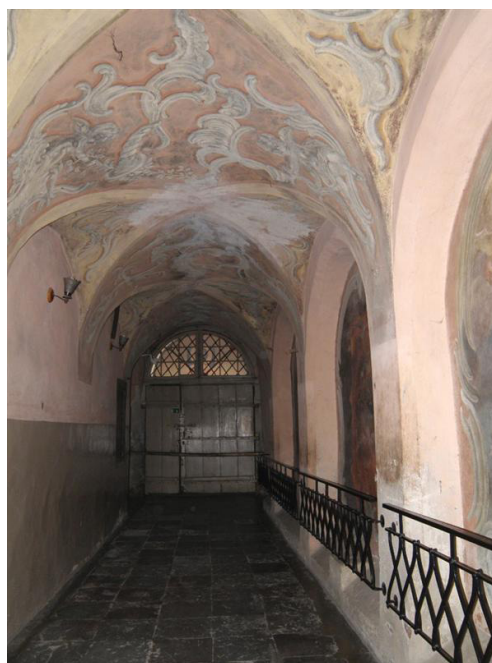
**3.3 pav.** Vakarinio korpuso pirmo aukšto koridorius prie bažnyčios (patalpa Nr. 11) (*Kultūros vertybių... 2014*)

- pietinio, vakarinio, šiaurinio ir rytinio korpusų pirmo – trečio aukštų patalpų tinkuoti plytų mūro kryžminiai, cilindriniai ir cilindriniai su liUNETėmis skliautai (3.3 pav.) (vakarinio korpuso pirmo aukšto patalpoje Nr. 20 išlikę skliauto pėdos, įrengta gelžbetoninė perdanga; XX a. 9 dešimtmetyje pradėta, bet nebaigta rekonstrukcija: pietinio korpuso antrame ir trečiame aukšte 1987 m. įrengtos gelžbetoninės perdangos; dalyje vakarinio, šiaurinio ir rytinio korpusų antro ir trečio aukšto patalpose perdangos neišlikę, įrengtos gelžbetoninės perdangos; būklė patenkinama);

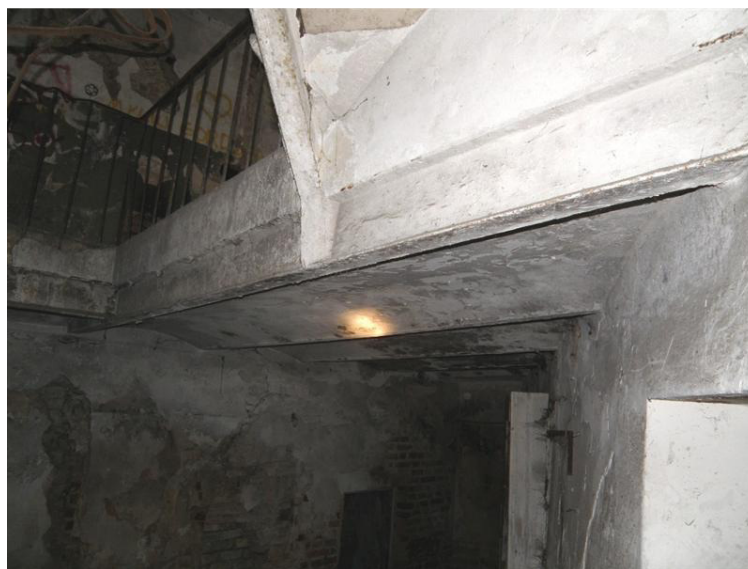
**3.4 pav.** Šiaurinio korpuso pirmo aukšto patalpa Nr. 25 (*Kultūros vertybių... 2014*)

- šiaurinio korpuso pirmo aukšto laiptinės patalpos Nr. 26 plytų mūro ant metalinių sijų, vadinamas Akermano skliautas (3.4 pav.);

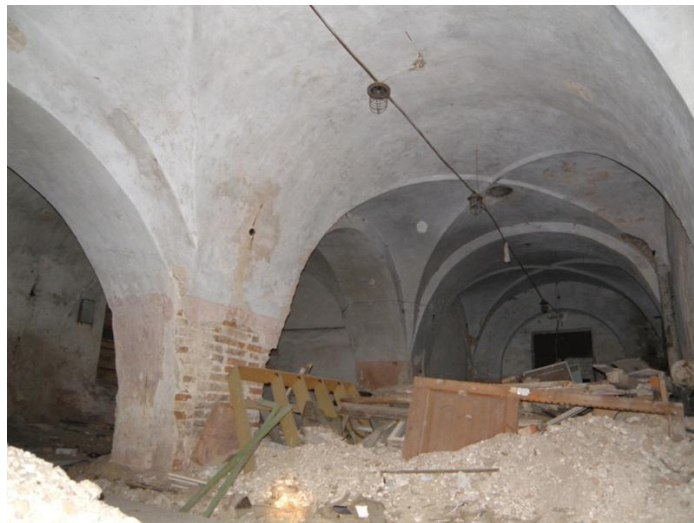
**3.5 pav.** Vakarinio korpuso pirmo aukšto patalpa Nr. 19 (*Kultūros vertybių... 2014*)

- kiti konstrukciniai elementai – vakarinio korpuso pietvakarinio, šiaurės vakarų fasadų pirmo ir trečio aukšto segmentinės ir pusapskritės sąramos;
- šiaurinio korpuso šiaurės vakarų, šiaurės rytų fasadų pirmo – trečio aukštų segmentinės ir pusapskritės sąramos;
- šiaurinio korpuso kiemo šiaurės rytų fasado segmentinės sąramos virš antro aukšto langų angų (sąramos atidengtos 1980 – 1985 m. architektūrinių tyrimų metu; būklė patenkinama);
- kiti patalpų konstrukciniai elementai – vakarinio korpuso pirmo aukšto patalpų Nr. 19, 21, 24 tinkuoto plytų mūro pilioriai, į kuriuos remiasi skliautų konstrukcijos (3.5 pav.);

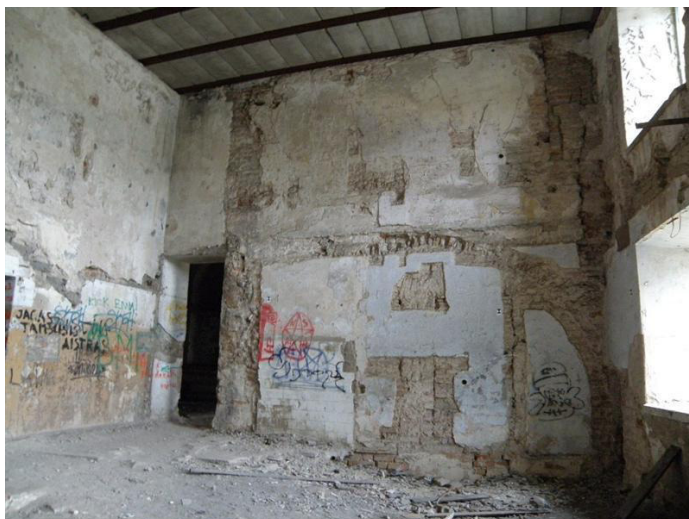
**3.6 pav.** Šiaurinio korpuso antro aukšto patalpa Nr. 46 (*Kultūros vertybių... 2014*)

- vakarinio korpuso pirmo aukšto patalpų Nr. 19, 24, antro aukšto patalpų Nr. 29, 36, 37, 38, šiaurinio korpuso antro aukšto patalpų Nr. 46, 48 segmentinės sąramos (buvusios angos užmūrytos) (3.6 pav.);

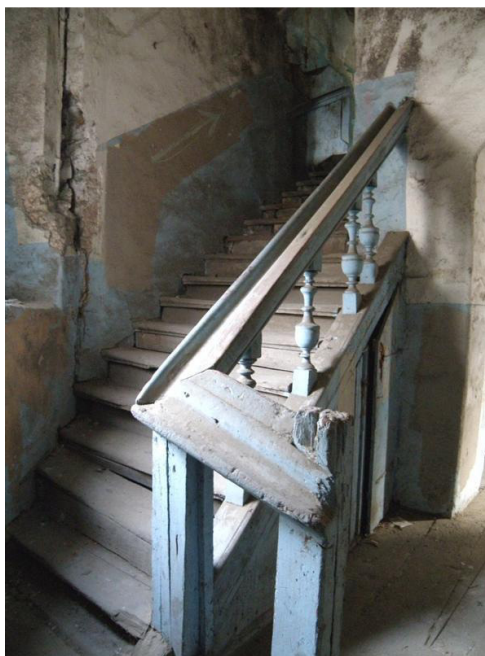
**3.7 pav.** Rytinio korpuso antro aukšto laiptai į trečią aukštą (patalpa Nr. 50) (*Kultūros vertybių... 2014*)

- funkcinė įranga – rytų korpuso patalpos Nr. 50 mediniai laiptai ir jų medinių baliustrų turėklas su mediniu profiliuotu porankiu (3.7 pav.);

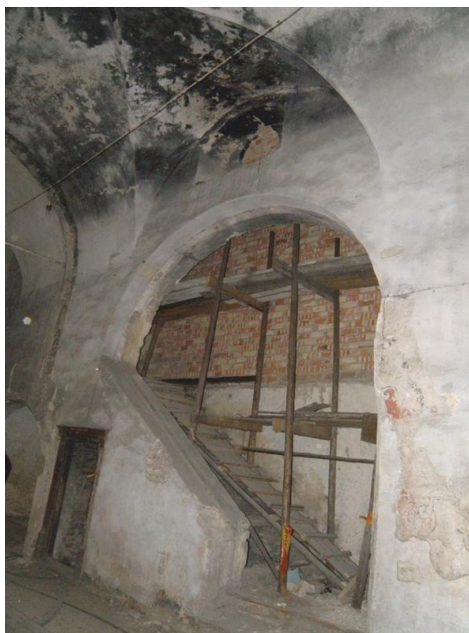
**3.8 pav.** Vakarinio korpuso antro aukšto patalpos Nr. 29 laiptų į trečią aukštą vieta (*Kultūros vertybių... 2014*)

- vakarų korpuso antro aukšto patalpų Nr. 29 ir 64 laiptų į trečią aukštą vietos (3.8 pav.);

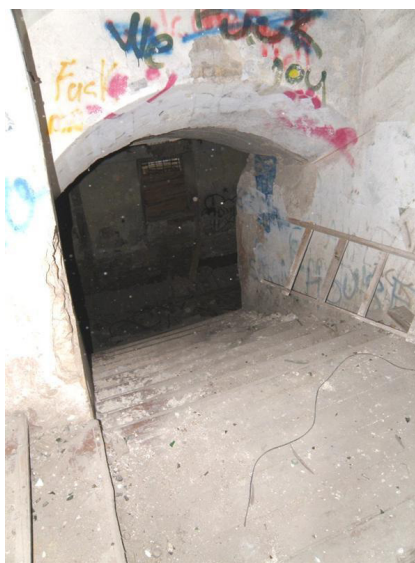
**3.9 pav.** Vakarinio korpuso antro aukšto laiptinės patalpa Nr. 45 anga į pirmą aukštą (*Kultūros vertybių... 2014*)

- vakarinio korpuso pirmo aukšto patalpos Nr. 22 laiptų į antrą aukštą vieta (3.9 pav.);

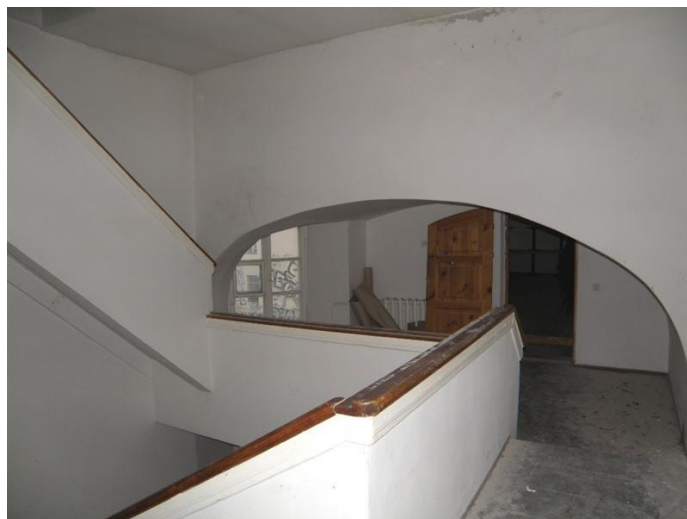
**3.10 pav.** Pietinio korpuso laiptinės į trečią aukštą (patalpa Nr. 60) fragmentas (*Kultūros vertybių... 2014*)

- šiaurinio korpuso pirmo aukšto patalpos Nr. 26 laiptų į trečią aukštą vieta;
- pietinio korpuso patalpos Nr. 60 laiptų į trečią aukštą vieta (3.10 pav.);

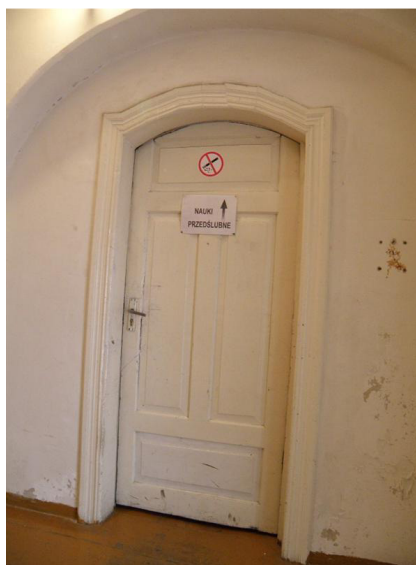
**3.11 pav.** Angos apvadas (*Kultūros vertybių... 2014*)

- stalių ir kitų medžiagų gaminiai – pietryčių fasado portalo medinės trijų dalių įsprūdinės durys su metalo rankena ir pusapskričiu viršlangu;
- pietinio koridoriaus antro aukšto patalpos Nr. 27 durų angos medinis profiliuotas apvadas (3.11 pav.);

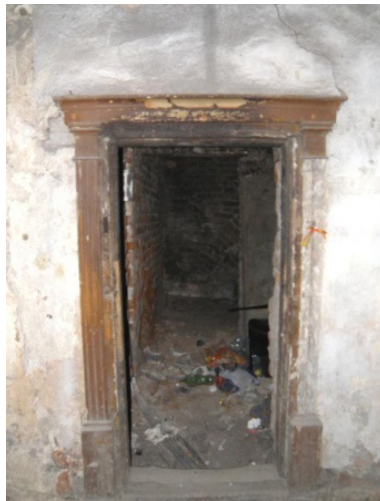
**3.12 pav.** Angos apvadas (*Kultūros vertybių... 2014*)

- vakarų korpuso antro aukšto patalpos Nr. 29 du mediniai profiliuoti durų angų apvadai (3.12 pav.);

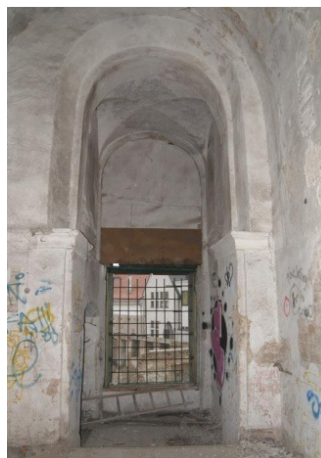
**3.13 pav.** Vakarinio korpuso antro aukšto laiptinės patalpa Nr. 45 (*Kultūros vertybių... 2014*)

- vakarinio korpuso pirmo aukšto patalpos Nr. 24 tinkuoto plytų mūro portalas;
- vidaus dekoras – vakarinio korpuso antro aukšto patalpos Nr. 45 tinkuoto plytų mūro kampiniai piliastrai (3.13 pav.);

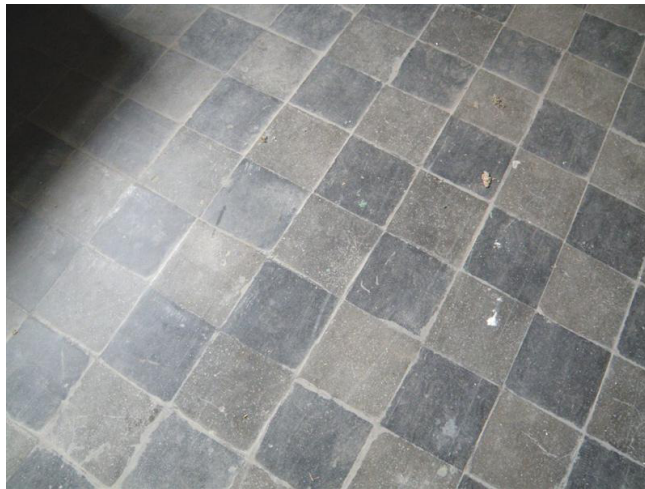
**3.15 pav.** Vakarinio korpuso koridoriaus pirmo aukšto (patalpa Nr. 11) grindų danga (*Kultūros vertybių... 2014*)

- grindų danga –vakarinio korpuso pirmo aukšto patalpos Nr. 11 dvispalvių plytelių grindų danga (3.15 pav.) (*Kultūros vertybių... 2014*).

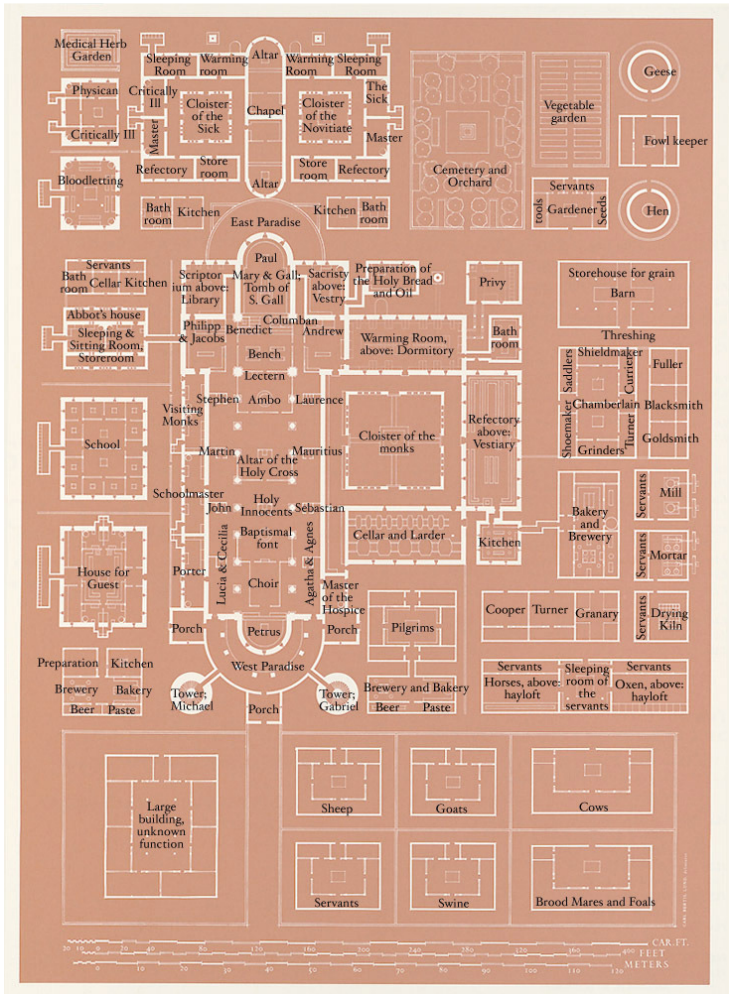
#### 4.1 pav. St. Gall planas (*Carolingian Culture...* 2014)

Toks St. Gall planas buvo laikomas idealiu sprendimu vienuolynui. Manoma, kad šio plano struktūra buvo sukurta ne specialiai tam tikru laiku, o tai jį daro dar labiau vertingesnį.

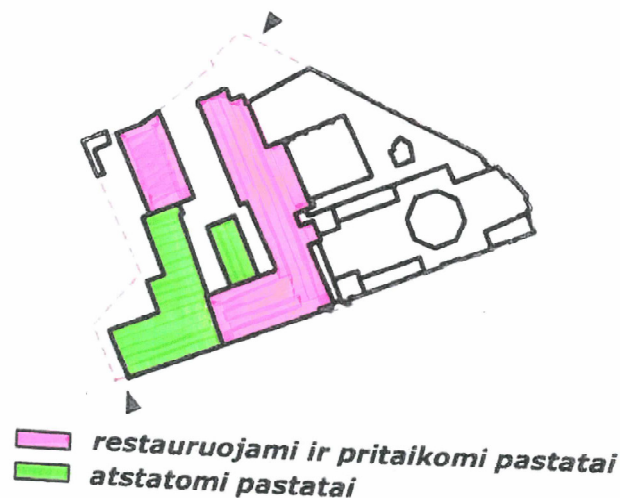
**5.6 pav.** Restauruojamų ir pritaikomų bei atstatomų pastatų schema (*schemą sudarė autorė*)

Vadovaujantis tyrimų išvadomis, norima atkurti pirminį tūrį ant išlikusių pamatų. Pagal ikonografinę medžiagą atkurti ištisinį Dominikonų g. užstatymą, atstatomas korpusas sublokuojamas su Salomėjos Nėries gimnazijos pastatu (5.6 pav.).

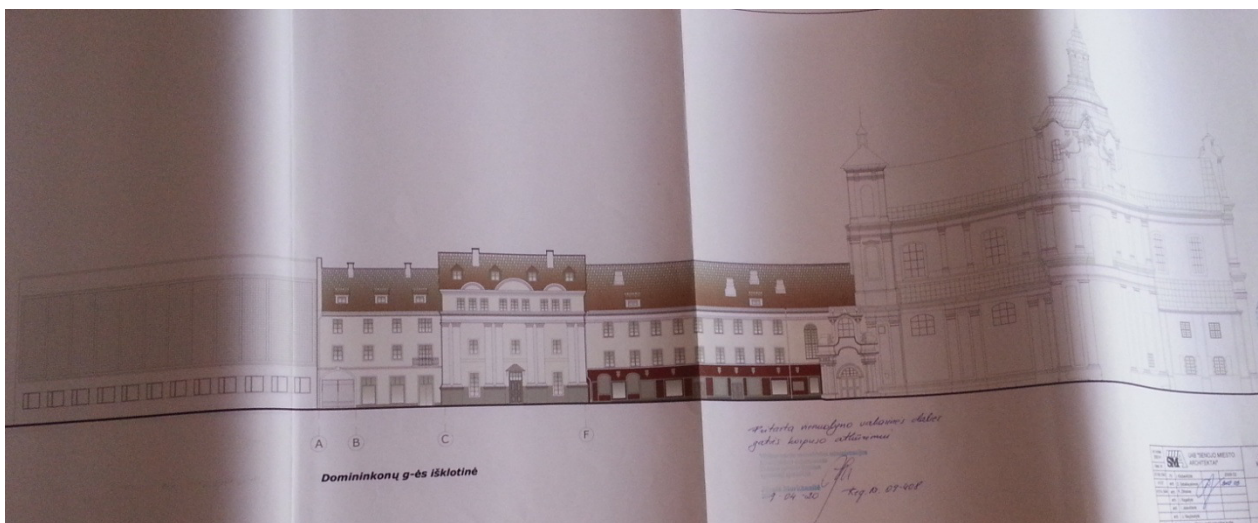
**5.7 pav.** Pirmas Dominikonų gatvės užstatymo variantas (*Kliobavičiūtė et al. 2008*)

Pateikiami du Dominikonų gatvės užstatymo variantai. Pirmame variante Naujai atkuriami pastatai aklinais sujungiami su šalia esančia gimnazija (5.7 pav.). Antrame variante sandūroje su gimnazijos pastatu paliekamas praėjimas (5.8 pav.).

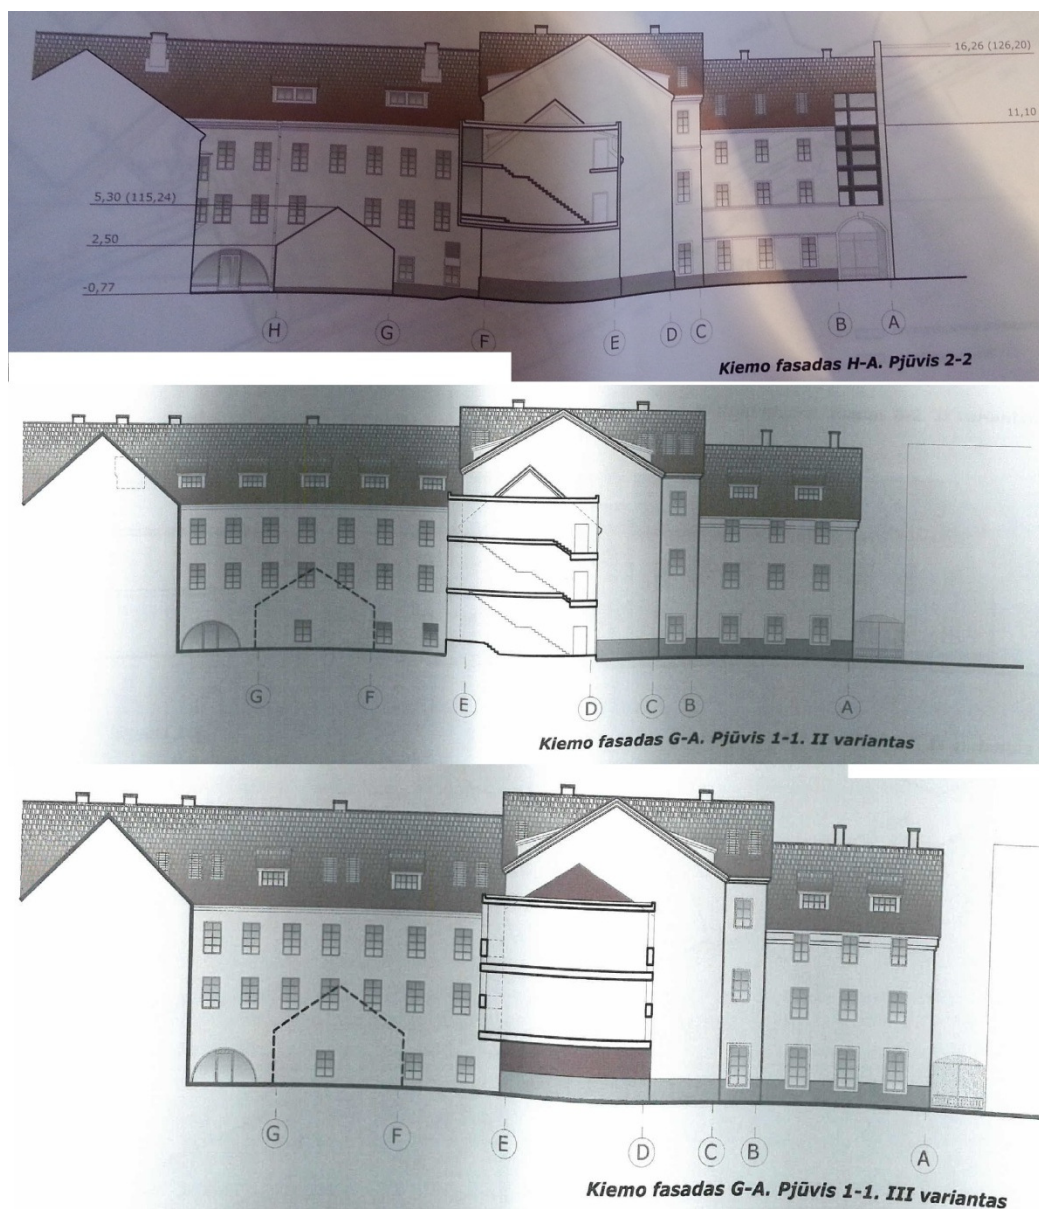
**5.9 pav.** Kienio fasado tarp ašių H-A ir G-A išklotinės (*Kliobavičiūtė et al. 2008*)

Pateikiamos trys skirtingos kiemo tarp ašių H-A ir G-A fasadų išklotinės (5.9 pav.). Pirmame variante naujai statomas priestatas sujungiamas su S. Nėries gimnazijos pastatu. Antrame ir trečiame variante paliekama erdvė praėjimui tarp pastatų. Taip pat matomas priestate projektuojamos laiptinės išdėstymo skirtumas tarp ašių E-D.
