**VILNIAUS DOMINIKONŲ VIENUOLYNŲ NAMŲ PRITAIKYMO NAUJAI  
PASKIRČIAI ANALIZĖ IR SIŪLYMAI**

**ANALYSIS AND USE CHANGE PROPOSALS OF VILNIUS DOMINICAN  
MONASTERY HOME**

Baigiamasis magistro darbas

Vilnius, 2014

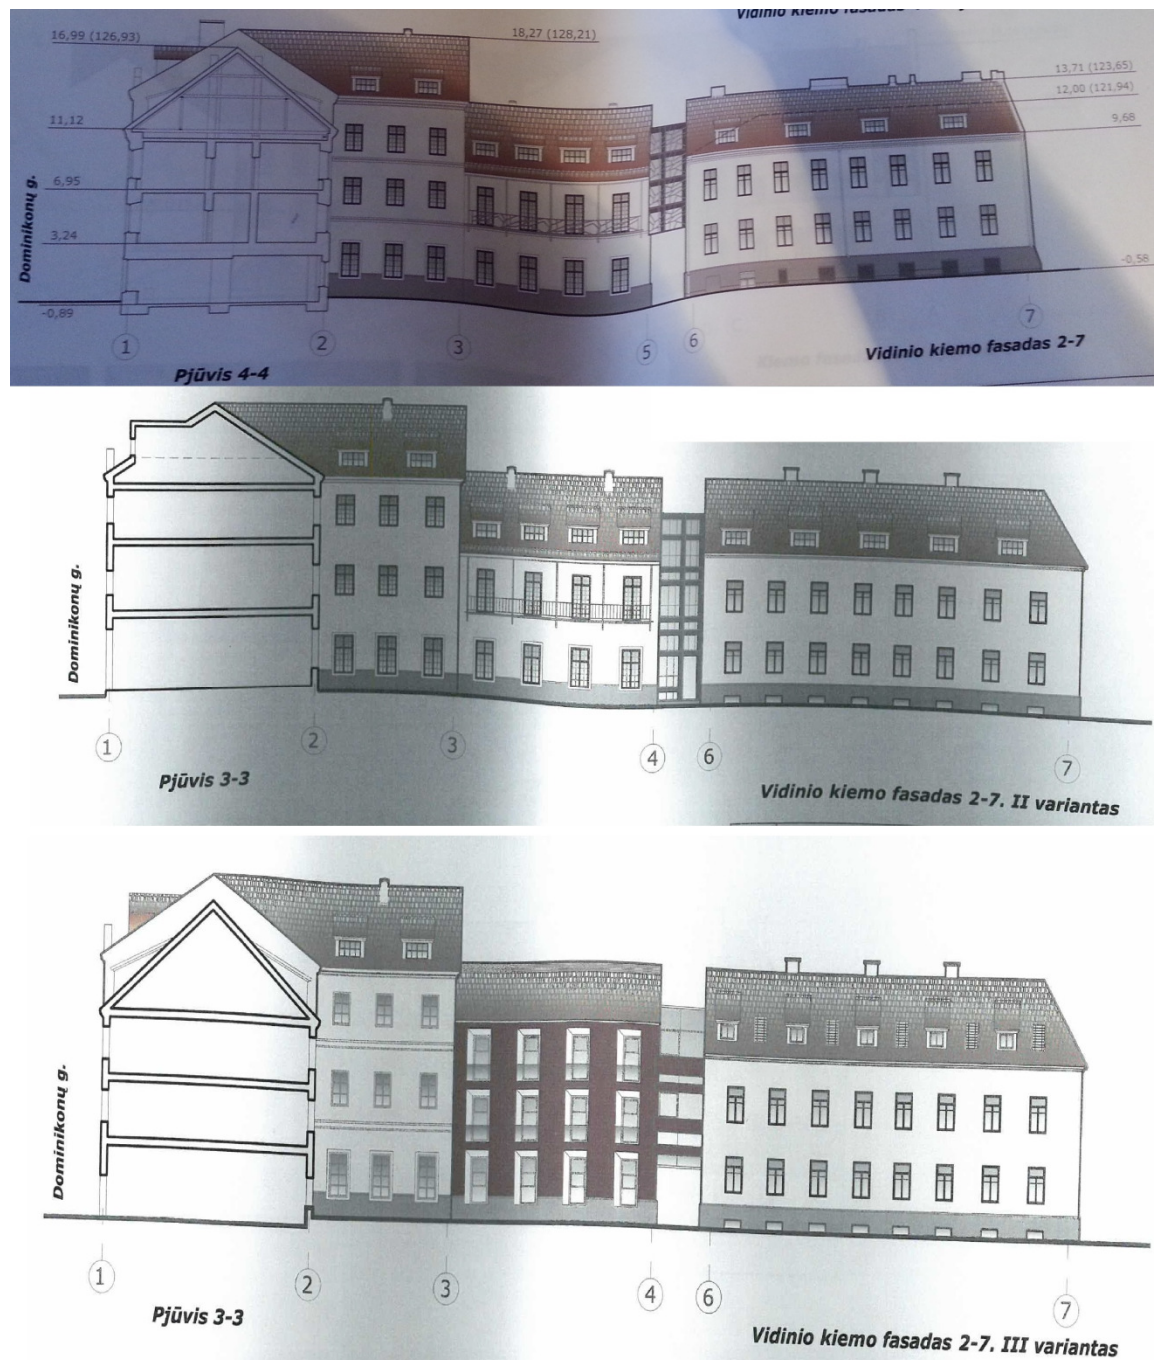
**5.10 pav.** Vidinio kiemo fasado tarp ašių 2-7 išklotinės (*Kliobavičiūtė et al. 2008*)

Pateikiamos trys vidinio kiemo tarp ašių 2-7 fasadų išklotinės (5.10 pav.). Esminiai skirtumai yra jungtis tarp pagrindinio atkuriamo vienuolyno korpuso ir esamo pastato (Dominikonų g. 4). Ši jungtis formuojama naudojantis moderniosiomis stilistinėmis detalėmis.

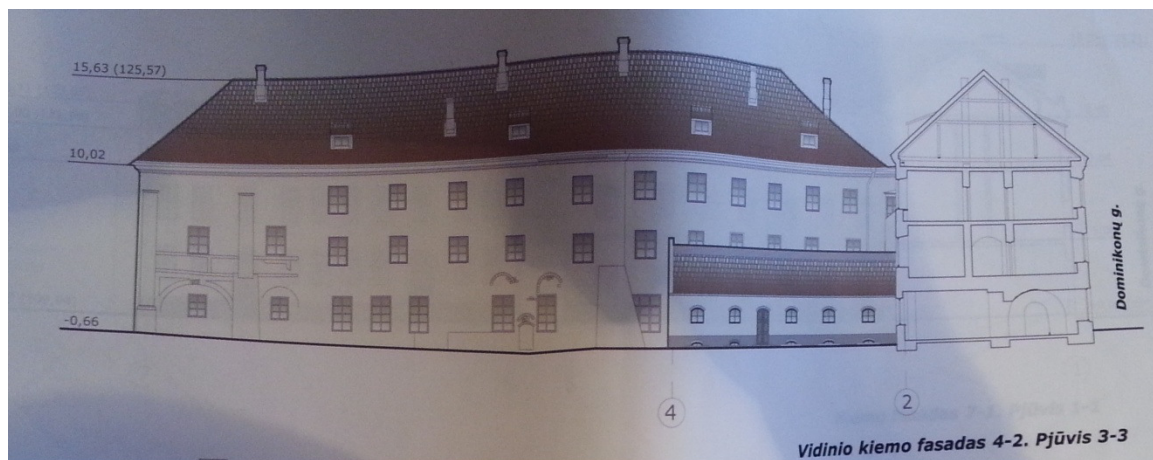
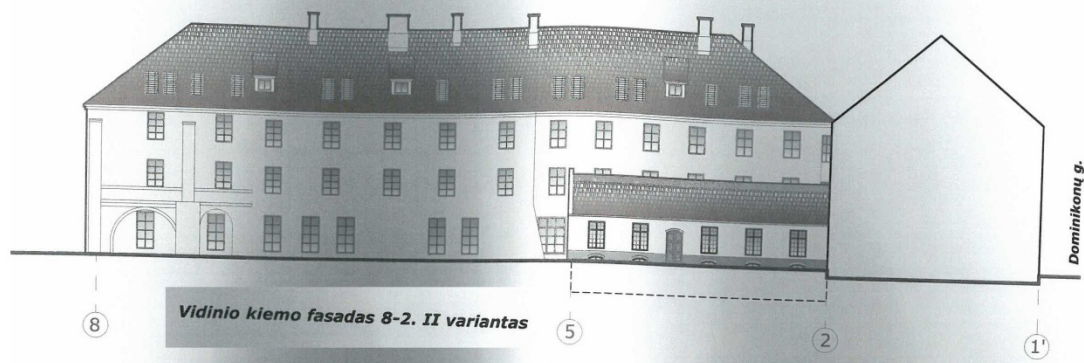
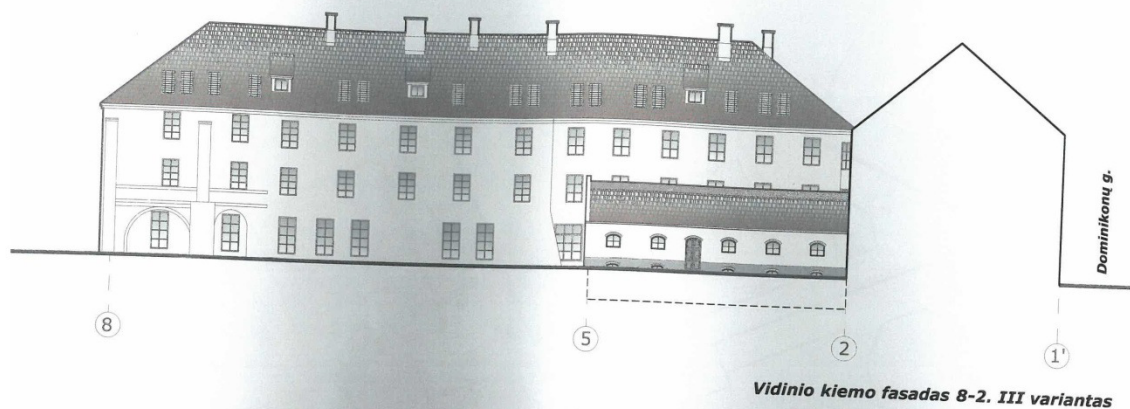
**5.11 pav.** Vidinio kiemo fasado tarp ašių 4-2 ir 8-2 išklotinės (Kliobavičiūtė et al. 2008)

Pateikiamos trys vidiniokiemo tarp ašių 4-2 ir 8-2 fasadų išklotinės (5.11 pav.). Pirmame variante siūlomi tik tūriniai, antrame ir trečiame numatomi ir tūriniai, ir sutapdinti stoglangiai. Pirmame variante vykdoma mažiausiai pakeitimų, išsaugomos esamos sąramos. Antrame ir trečiame variante atkuriamame korpuse projektuojamos didesnės langų angos.

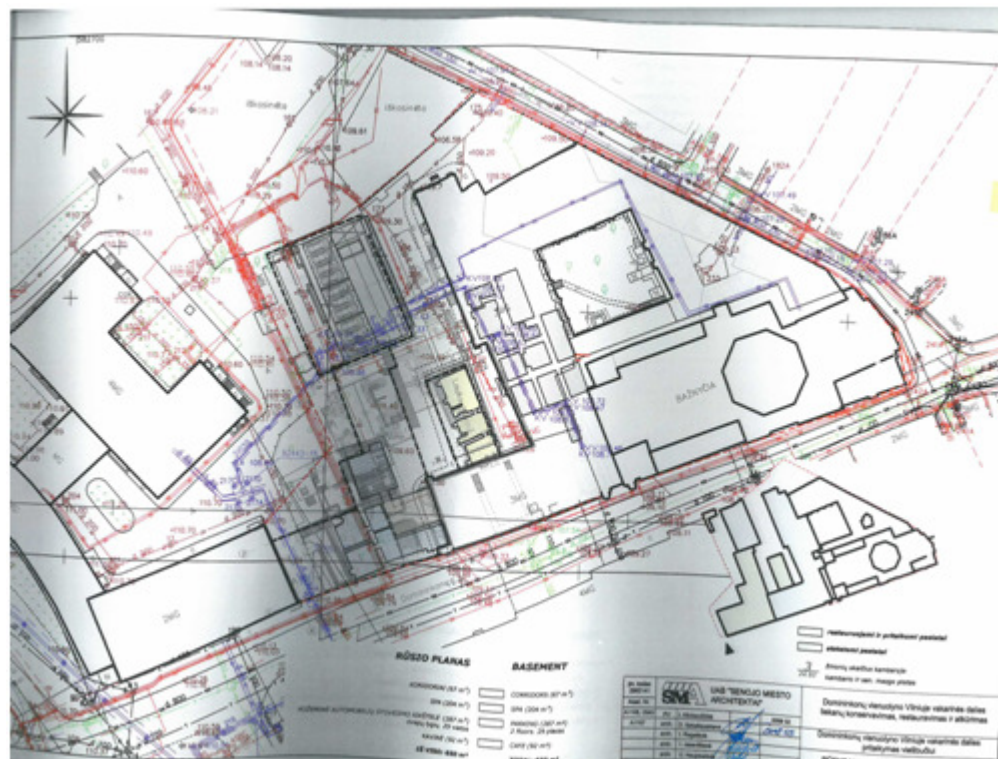
**5.12 pav.** Rūsio planas – I variantas (*Kliobavičiūtė et al. 2008*)

Projektinių pasiūlymų autoriai pateikė du rūšio planų variantus (5.12 pav. ir 5.13 pav.). Šiame aukšte numatoma įrengti SPA patalpas, restoraną, požeminę automobilių stovėjimo aikštelę bei tarnybines patalpas. Rūšio planinės struktūros skirtumai pateikiami 1 lentelėje.

| I variantas | II variantas |
|---|---|
| Projektuojama dviejų lygių požeminė automobilių stovėjimo aikštelė. Numatomos 29 stovėjimo vietos. Aikštelės plotas – 287 m <sup>2</sup> . | Projektuojama trijų aukštų požeminė automobilių stovėjimo aikštelė. Numatomos 57 stovėjimo vietos. Aikštelės plotas – 437 m <sup>2</sup> . |
| Nenumatomos tarnybinės patalpos. | Projektuojamos tarnybinės patalpos, kurių plotas – 267 m <sup>2</sup> . |

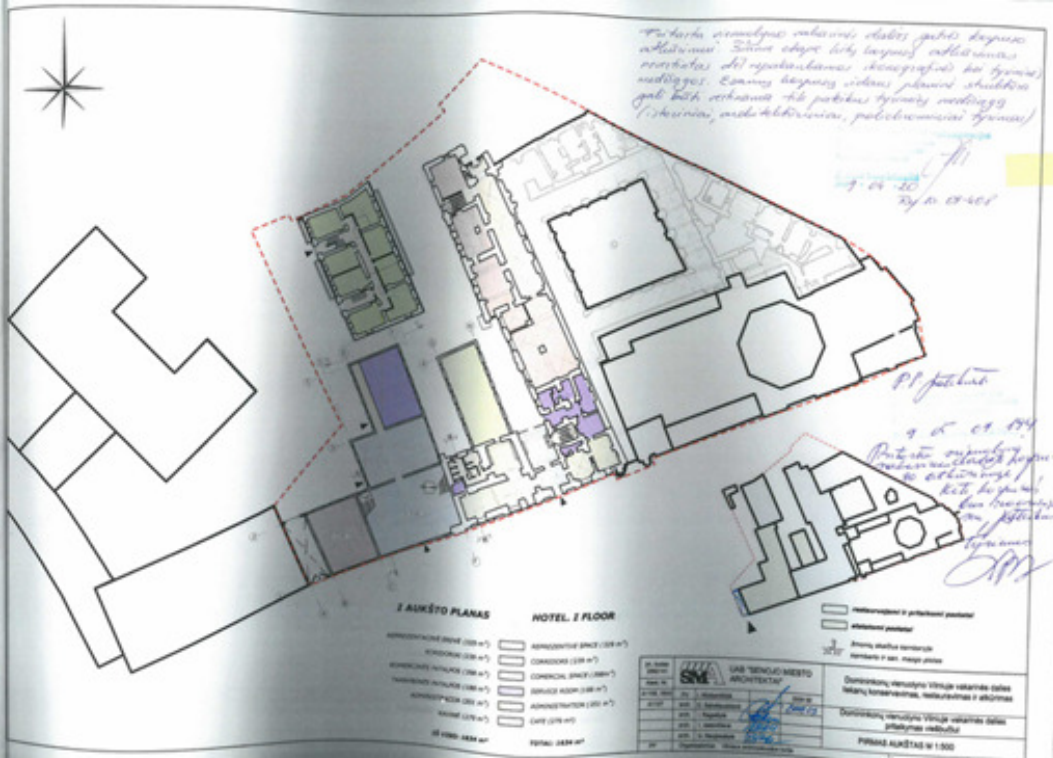
**5.14 pav.** Pirmo aukšto planas – I variantas (*Kliobavičiūtė et al. 2008*)

Pirmame aukšte planuojama įrengti reprezentacinę erdvę, komercines, tarnybines, administracines patalpas ir restoraną (5.14 pav. ir 5.15 pav.). Pirmo aukšto planinės struktūros skirtumai pateikiami 2 lentelėje.

| I variantas | II variantas |
|---|---|
| Antrame variante patalpų užimamas plotas yra 127 m <sup>2</sup> didesnis negu pirmame variante. Funkcinės zonos abiejuose variantuose išdėstomos taip pat, tačiau antrame variante yra griauamos pertvaros. | |

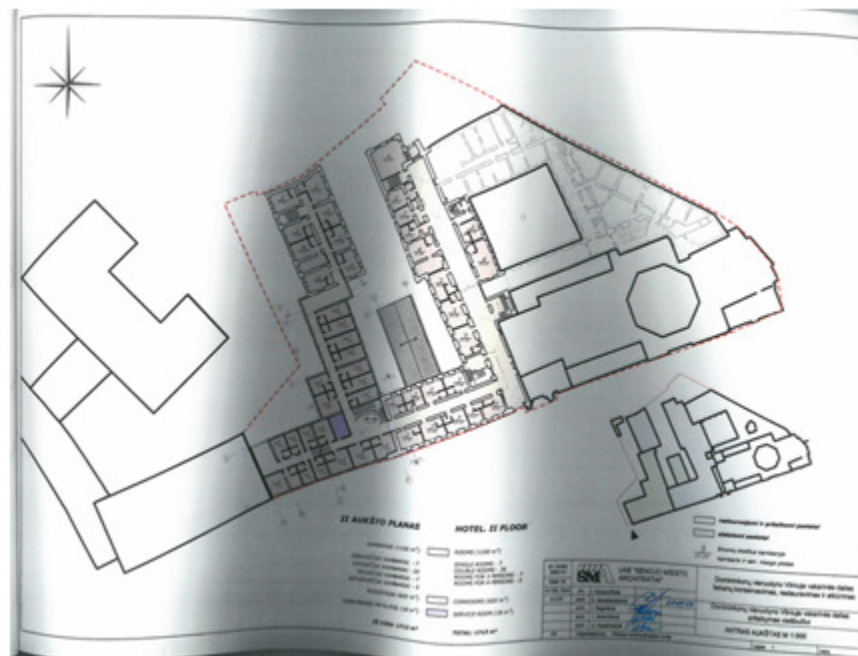
**5.16 pav.** Antro aukšto planas – I variantas (Kliobavičiūtė et al. 2008)

Antras aukštas skiriamas viešbučiui (5.16 pav. ir 5.17 pav.). Antro aukšto planinės struktūros skirtumai pateikiami 3 lentelėje.

| I variantas | II variantas |
|---|---|
| Antrame variante patalpų užimamas plotas yra 157 m <sup>2</sup> didesnis negu pirmame variante. Skiriasi kambarių suplanavimas. Antrame variante yra griaunamos pertvaros, taip pasiekiamas didesnis naudingasis plotas. | |

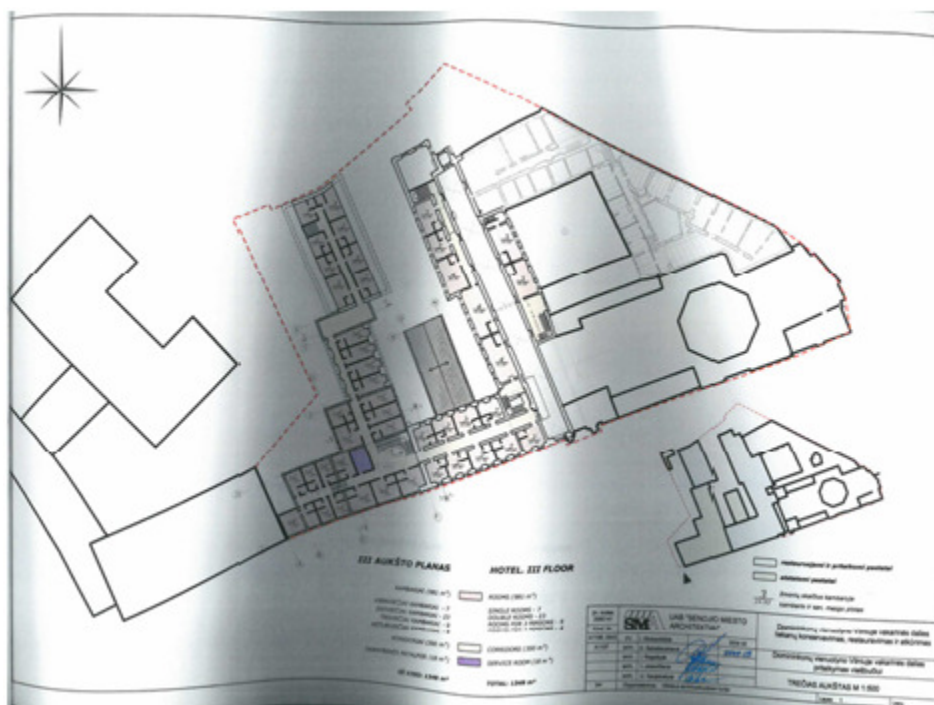
**5.18 pav.** Trečio aukšto planas – I variantas (Kliobavičiūtė et al. 2008)

Trečias aukštas skiriamas viešbučiui (5.18 pav. ir 5.19 pav.). Trečio aukšto planinės struktūros skirtumai pateikiami 4 lentelėje.

| I variantas | II variantas |
|---|---|
| Antrame variante patalpų užimamas plotas yra 446 m <sup>2</sup> didesnis negu pirmame variante. Skiriasi kambarių suplanavimas. Antrame variante įrengiamas didysis koridorius. | |

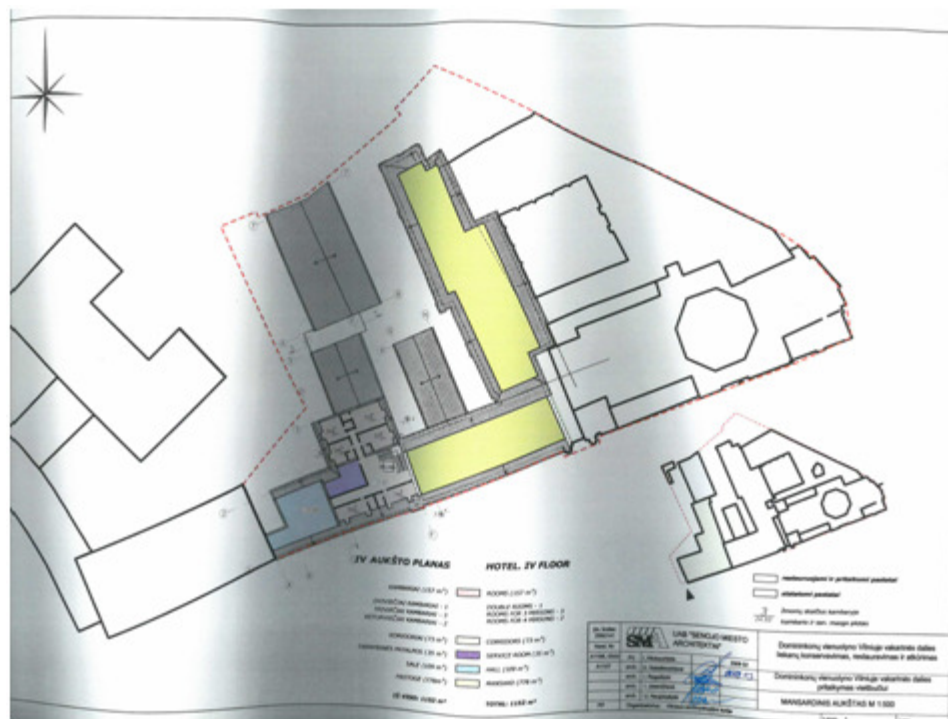
**5.20 pav.** Mansardinio aukšto planas – I variantas (Kliubavičiūtė et al. 2008)

Mansardinis aukštas skiriamas viešbučiui (5.20 pav. ir 5.21 pav.). Mansardinio aukšto planinės struktūros skirtumai pateikiami 5 lentelėje.

| I variantas | II variantas |
|---|---|
| Antrame variante patalpų užimamas plotas yra 194 m <sup>2</sup> didesnis negu pirmame variante. Skiriasi kambarių suplanavimas. Pirmame variante vietoj antro varianto kambarių įrengiama pastogė. Antrame variante griaunamos pertvaros. | |

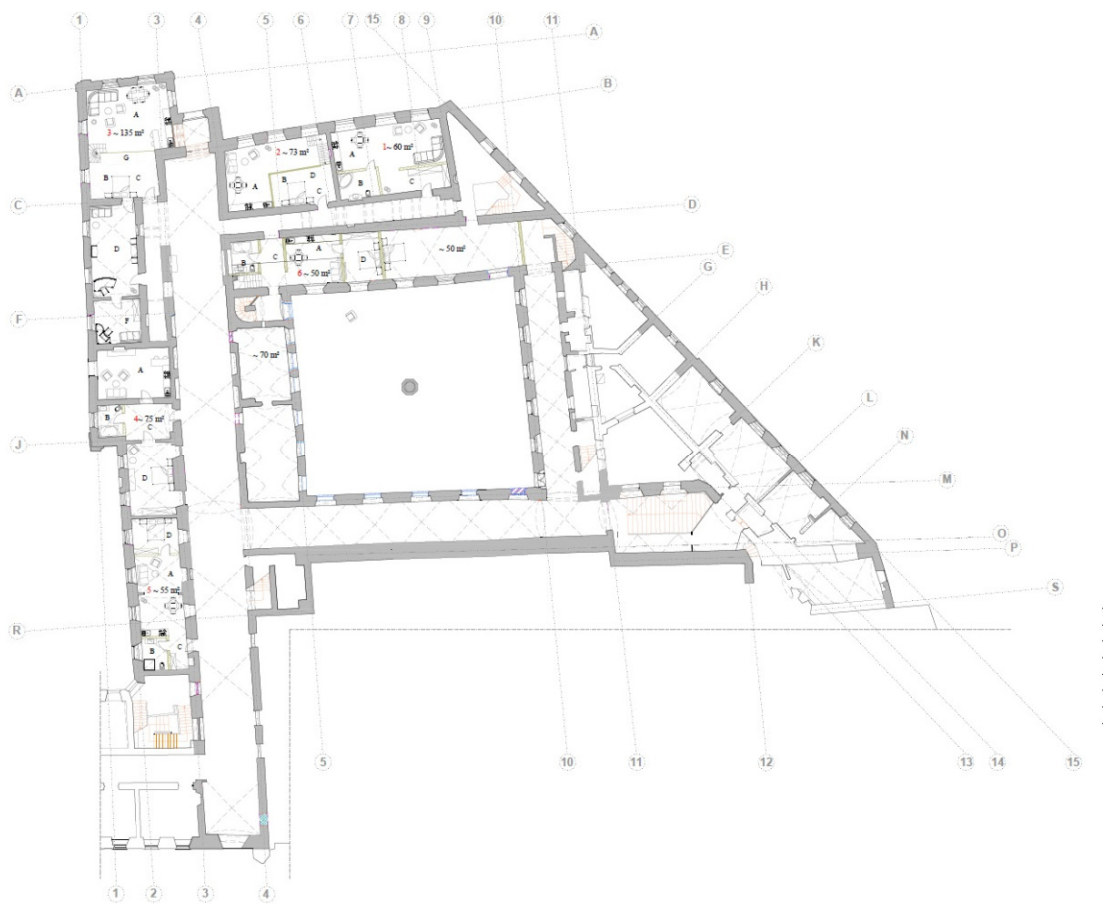
**5.22 pav.** Vilniaus Dominikonų vienuolyno namo pritaikymas butams – antras aukštas  
(Zdanevičienė 2012)

Didžiausias dėmesys baigiamajame darbe buvo skiriamas fasadų restauravimui. Tačiau buvo pateiktas vienas paskirties keitimo siūlymas. A. Zdanevičienė pateikė galimybę vienuolyną pritaikyti butams ir administracinėms patalpoms (5.22 pav.). Administracinės patalpos planuojamos įrengti pirmame vienuolyno namo aukšte, butai – antrame ir trečiame aukštuose. Tačiau autorės nuomone, tinkamiausia paskirtis visgi yra administracinės paskirties patalpos. Projektuojant gyvenamuosius butus neįmanoma išvengti naujų durų angų autentiškuose mūruose. Įrengiant inžinerines komunikacijas daugelyje vietų būtų ardomos sienos ir skliautai.

Išnagrinėjus baigiamajame magistro darbe pateiktus projektinius pasiūlymus įrengti administracines patalpas ir gyvenamuosius butus, matoma, kad bus neįmanoma išvengti naujų durų angų autentiškuose mūruose. Įrengiant inžinerines komunikacijas daugelyje vietų būtų ardamos sienos ir skliautai.

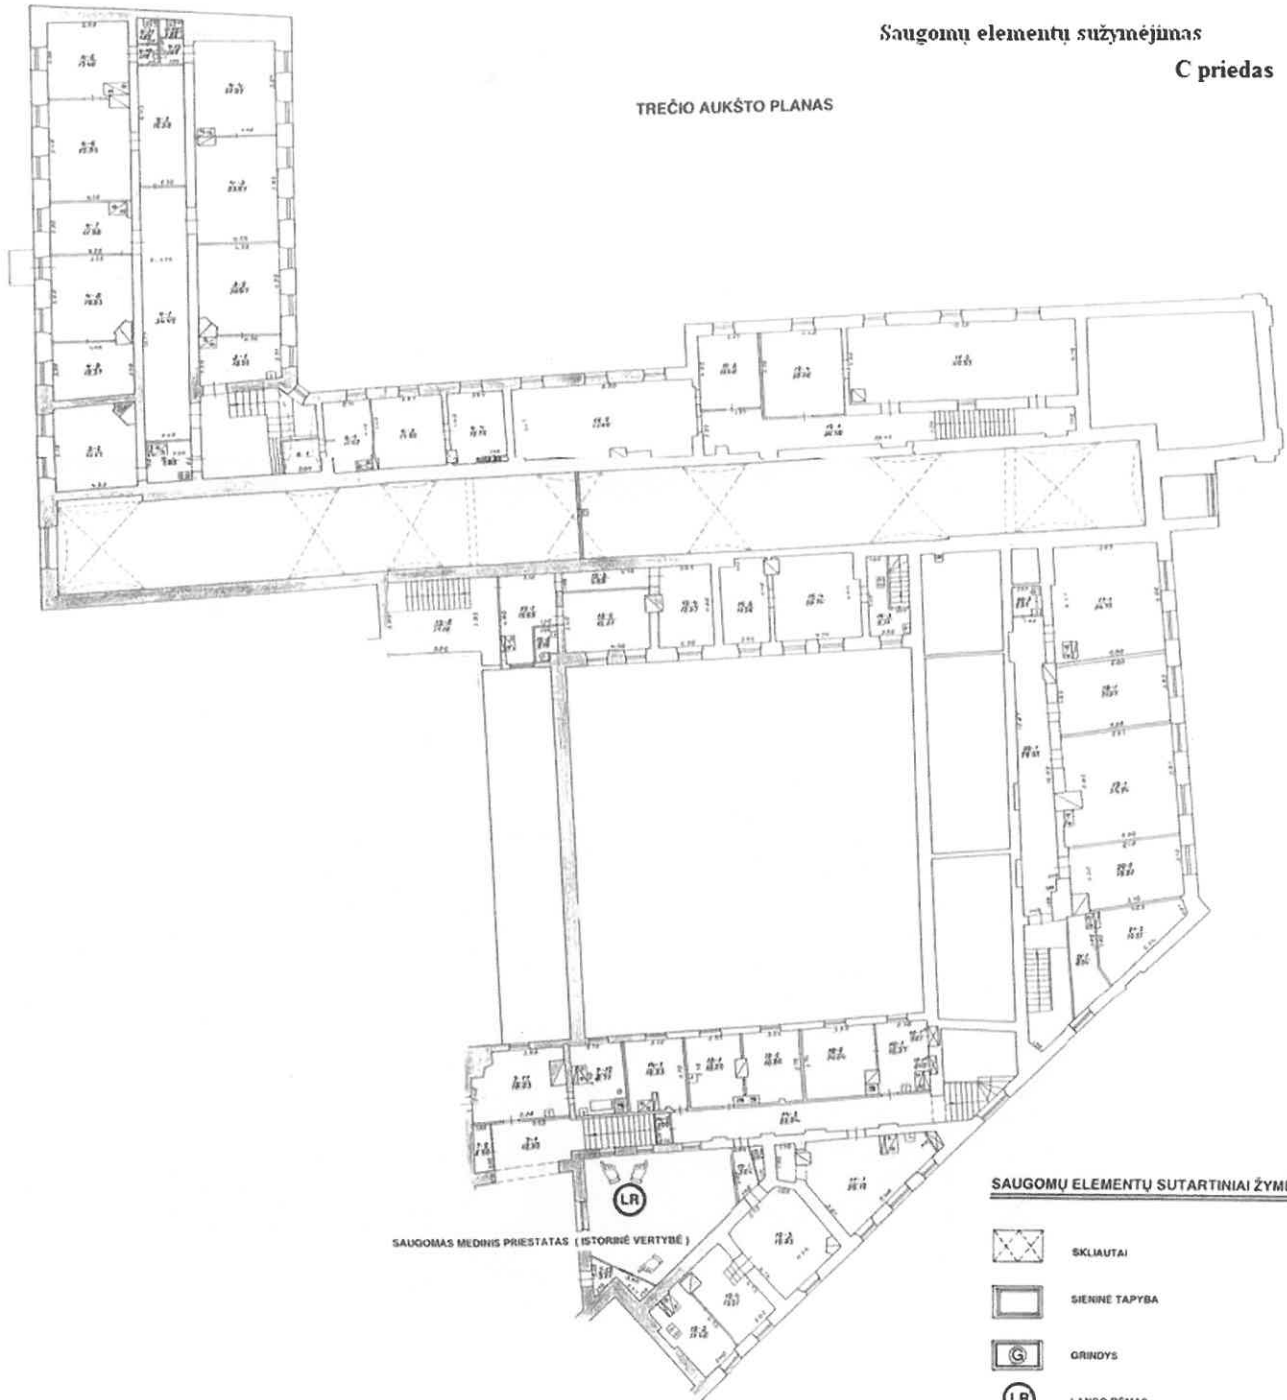
**PASTABOS:**  
PASTATO SIENOS IR SUSIFORMAVUSI KAPITALINIŲ SIENŲ PLANINĖ STRUKTŪRA SU VISA IŠLIKUSIŲ SKLIAUTŲ SISTEMA TURI BŪTI SAUGOMA. TAI PAT SAUGOMI ISTORINIŲ ANGŲ ANGOKRAŠČIAI, JŲ GABARITAI, NIŠOS, IR IŠLIKĘ MEDINIŲ GAMINIŲ ELEMENTAI. PAGAL JUOS BŪTINA GAMINTI NAUJUS
