# Vasaros g. Vilnius

## Sutvarkymo planas

2025 04 05

Gatvė Ds kategorijos, eismas dvipusis.

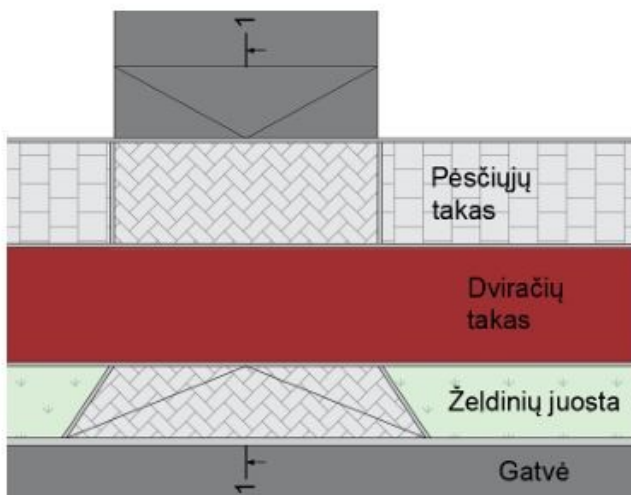
Pjūvis 1-1

25. C ir D kategorijų gatvės bei įvažiuoti į kiemus skirtos vietos susikirtimų su pėsčiųjų takais vietose turi būti pakeltos į takų lygį. Esant galimybei, įvažiuoti skirtos vietos riboje su šaligatviu borteliai neįrengiami.

C ir D kategorijų gatvių bei įvažiuoti į kiemus skirtų vietų susikirtimo su pėsčiųjų takais schema

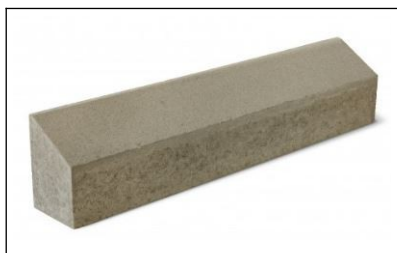
Įvažiavimų į kiemus, sklypus vietose šaligatviams naudojami **nuožulnūs**, bet ne apvalintais kraštais, bordiūrai, nes apvalintais kraštais bordiūrai yra per žemi ir dėl to teks šaligatvį nuleidinėti. Nuožulnus bordiūras:

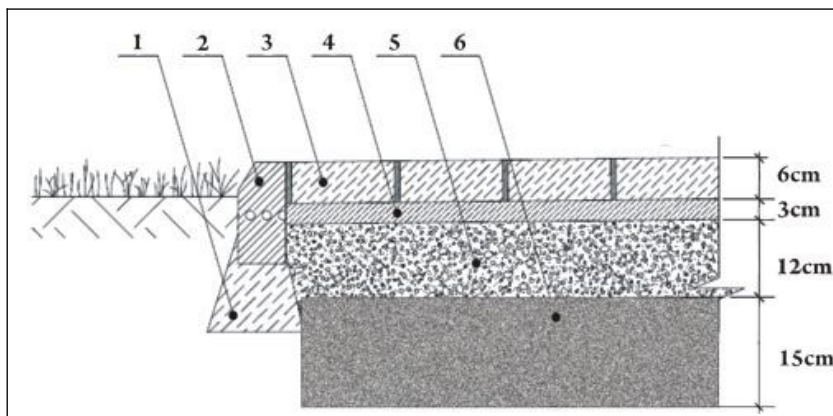
Teisingai įrengto šaligatvio pavyzdys (svarbu – šaligatvio paviršius iškilęs virš šalia esančio grunto ne mažiau kaip 5 cm, kad nuo grunto ant šaligatvio nesineštų gruntas ir netekėtų vanduo):

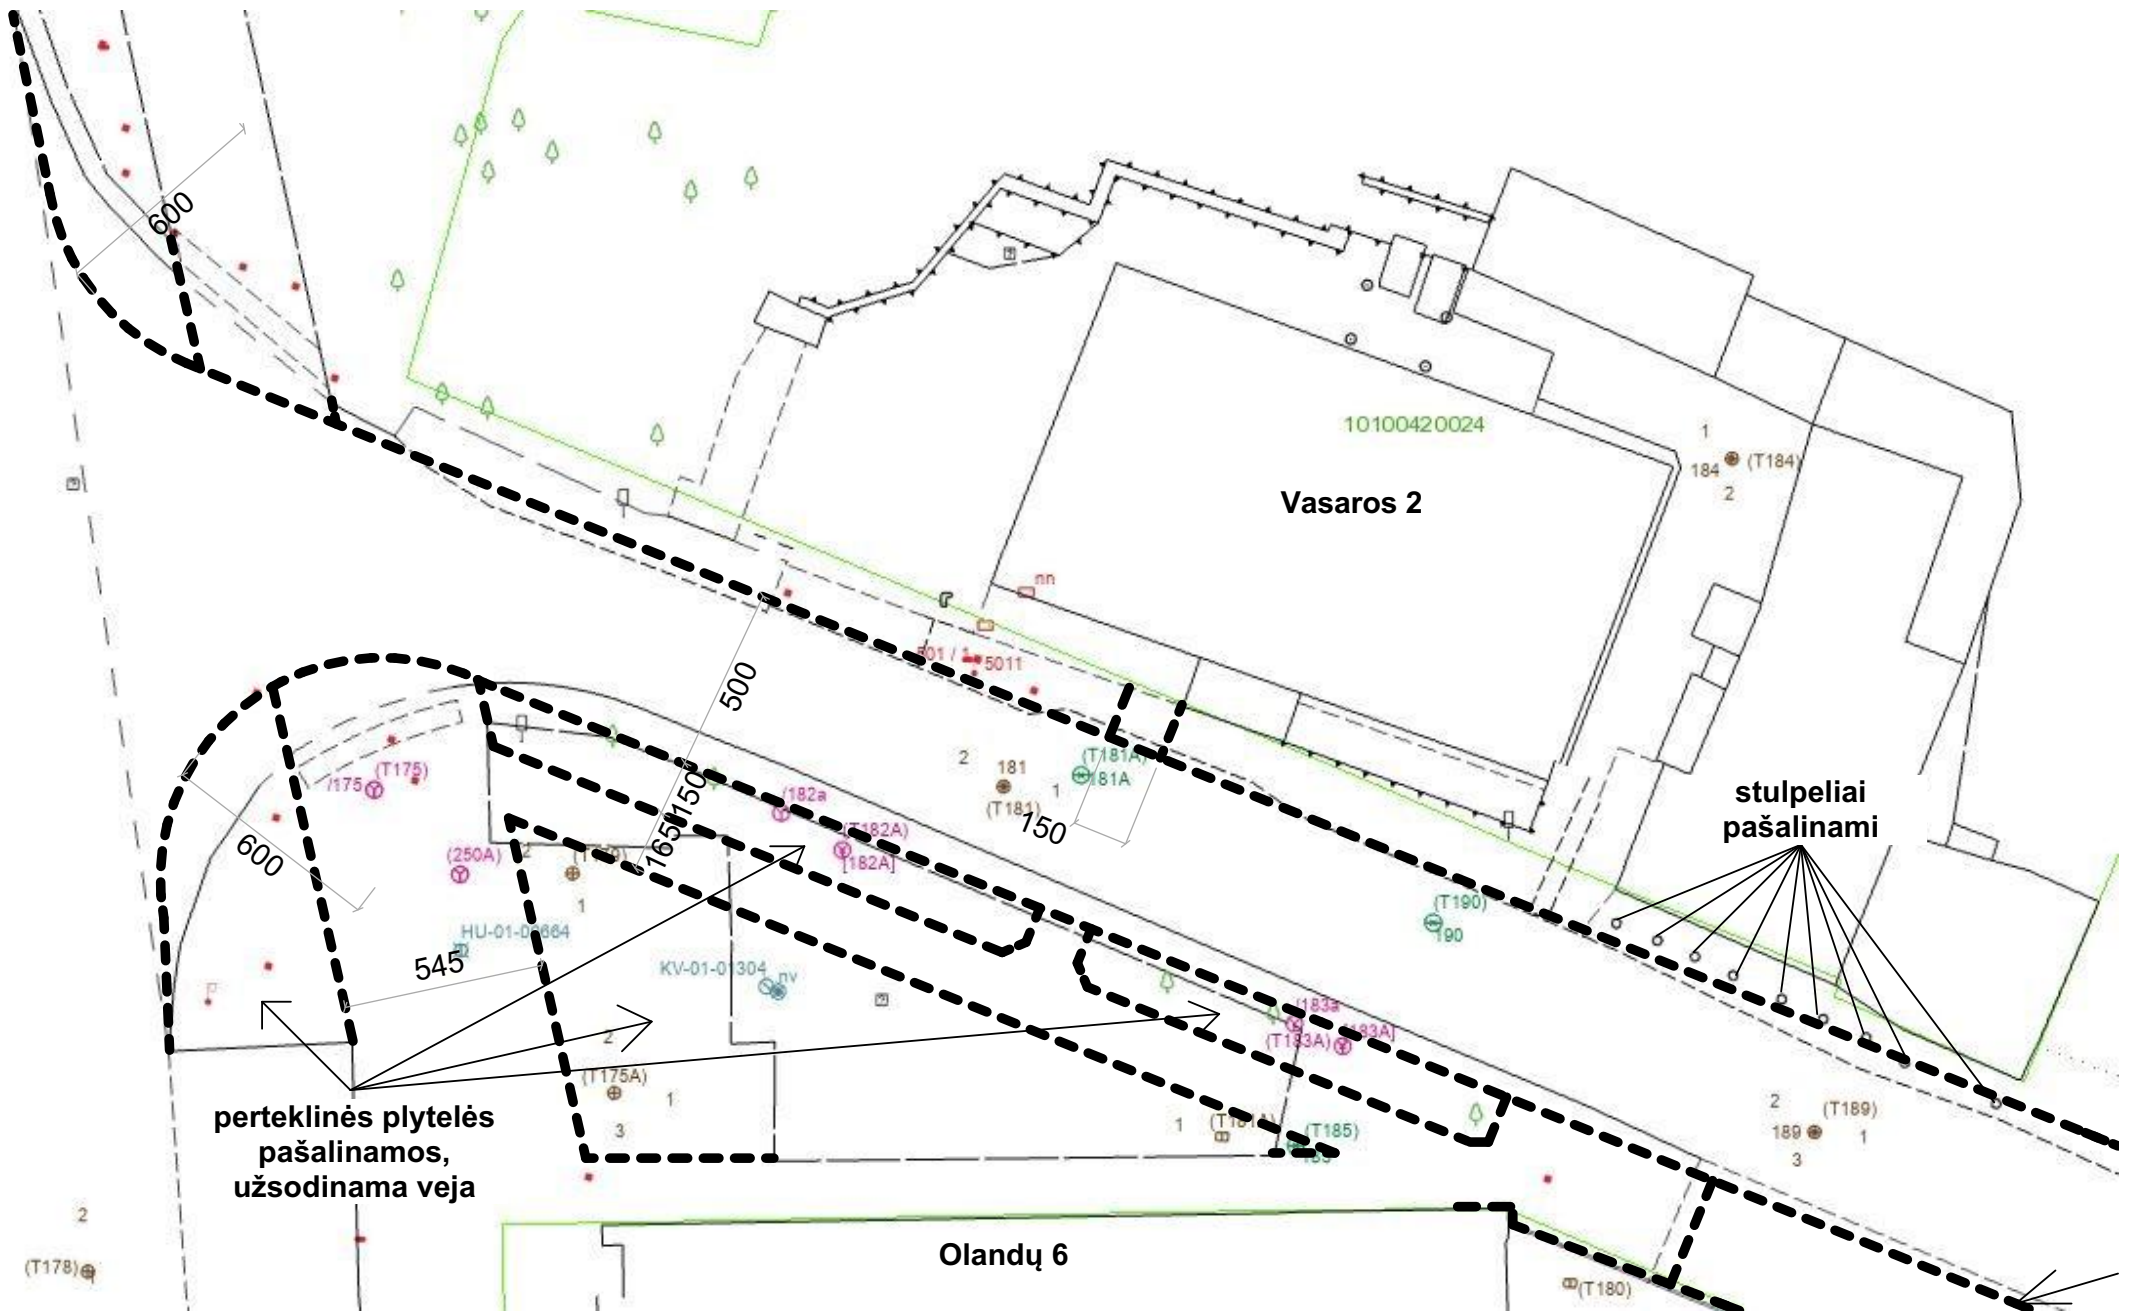
Trinkelės. Įvažiavimo bortas  
įžambu kraštu, iškeltas - ne  
apvalintu kraštu, nenuleistas, nes  
trinkelės turi būti šaligatvio lygyje

Kelio ženklai perkeliami nuo  
šaligatvio ir pastatomi šalia

Kelio ženklai, jei trukdo kloti  
asfaltą ar įrengti bortus,  
perkeliami ir pastatomi šalia

Pašalinamas grunto perteklius,  
šlaitas paremiamas surenkamomis  
detalėmis - pvz. kaip padaryta Paco  
ar Pavasario g

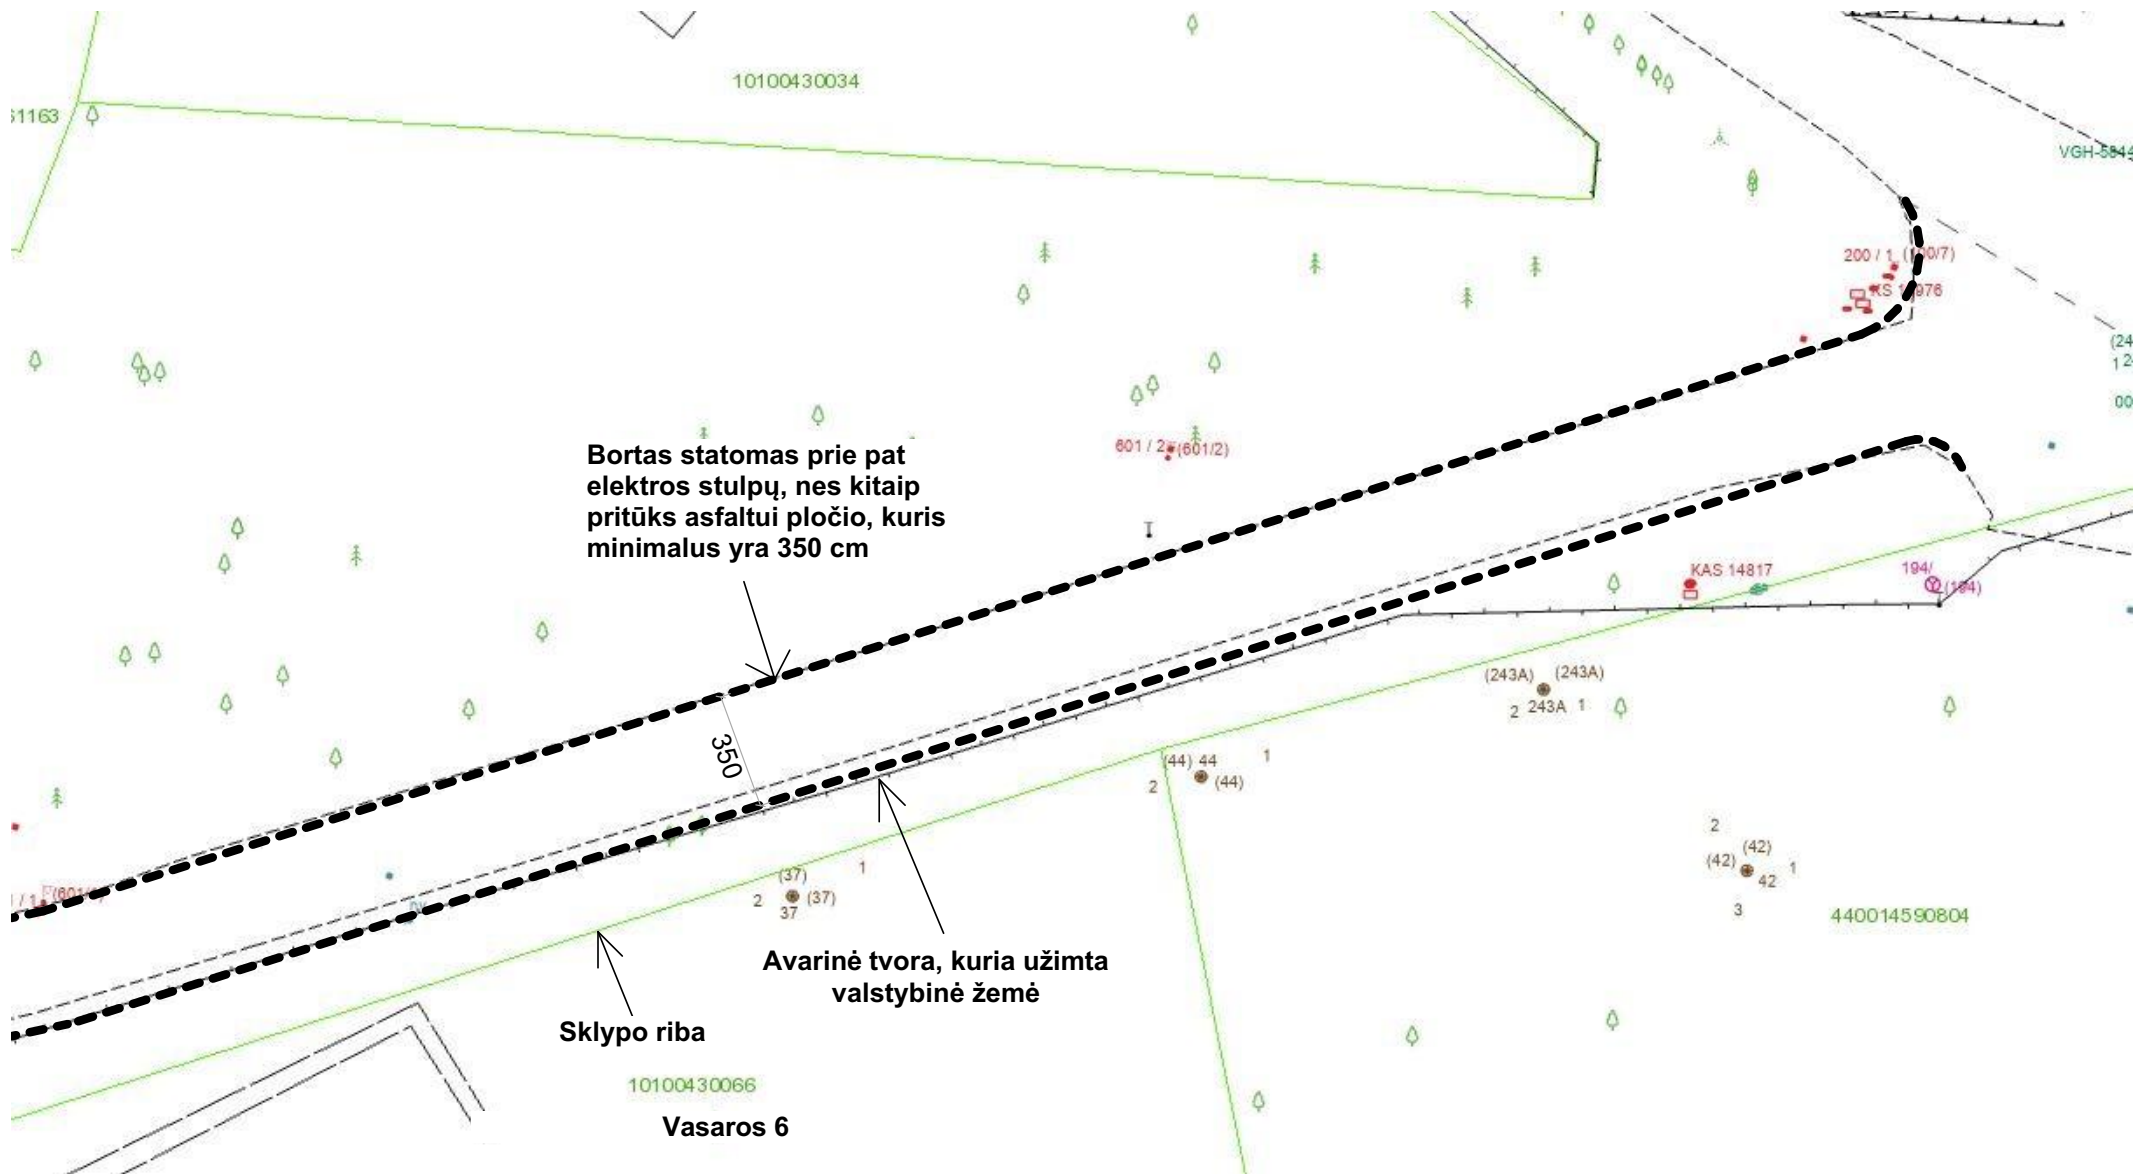
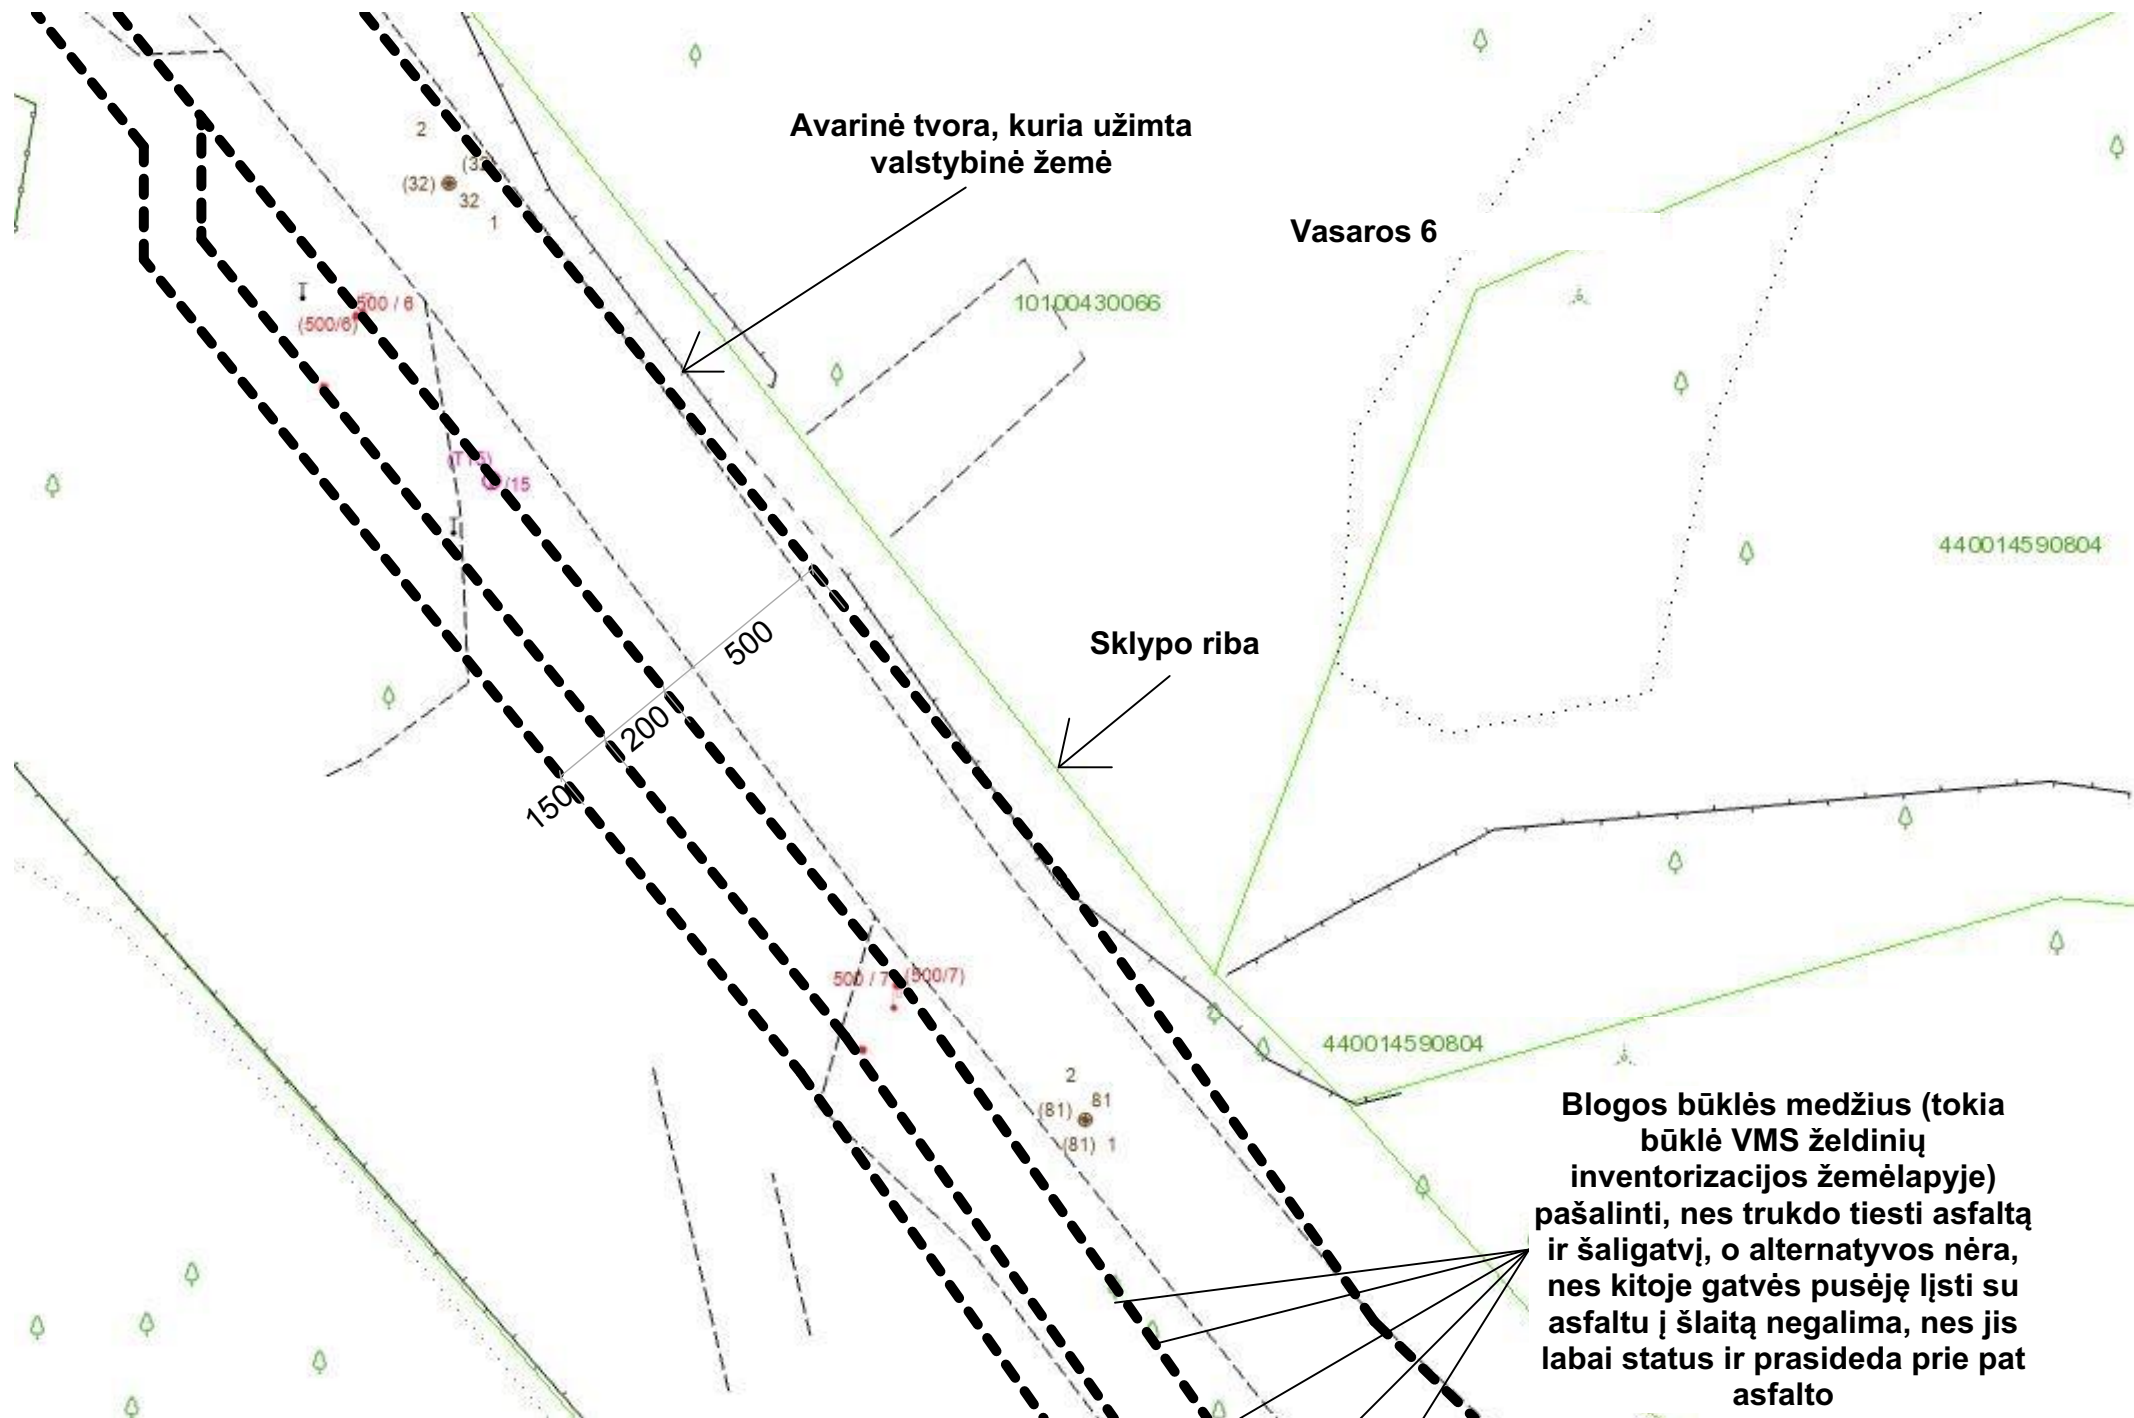
Avarinė tvora, kuria užimta  
valstybinė žemė

Blogos būklės medžius (tokia  
būklė VMS želdinių  
inventorizacijos žemėlapyje)  
pašalinti, nes trukdo tiesti asfaltą  
ir šaligatvį, o alternatyvos nėra,  
nes kitoje gatvės pusėje lįsti su  
asfaltu į šlaitą negalima, nes jis  
labai status ir prasideda prie pat  
asfalto

**Bortai nuleisti iki asfalto lygio**
